Delen van kennis wordt essentieel

Jan Smit is Circulair coördinator bij Vic Obdam in Obdam.

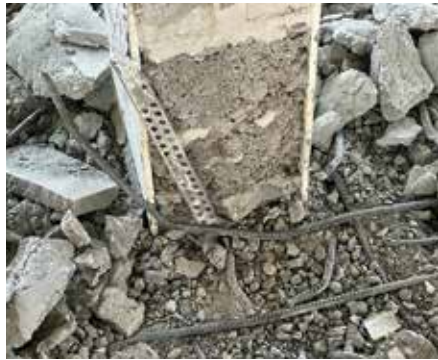
Ingestorte kolomvoeten...

onbeschadigd op de hub lagen. Deuken in de flens, kromme profielen en ongewenste gaten waren geen uitzondering. Hier waren vooral de profielen die geïntegreerd waren in het beton, de grootste obstakels. Zo zijn er veel SFB-liggers aangetroffen met flinke beschadigingen in de onderflens. Deze beschadigingen zijn vermoedelijk ontstaan door het uithakken van de oorspronkelijke staalplaat-betonvloer.

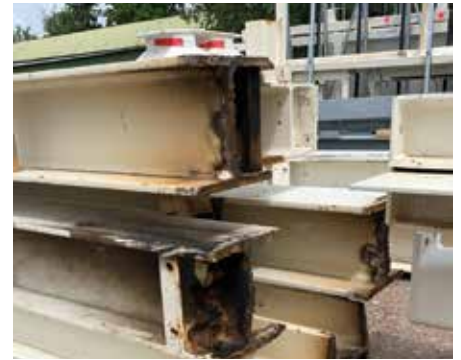
...zijn afgesneden...

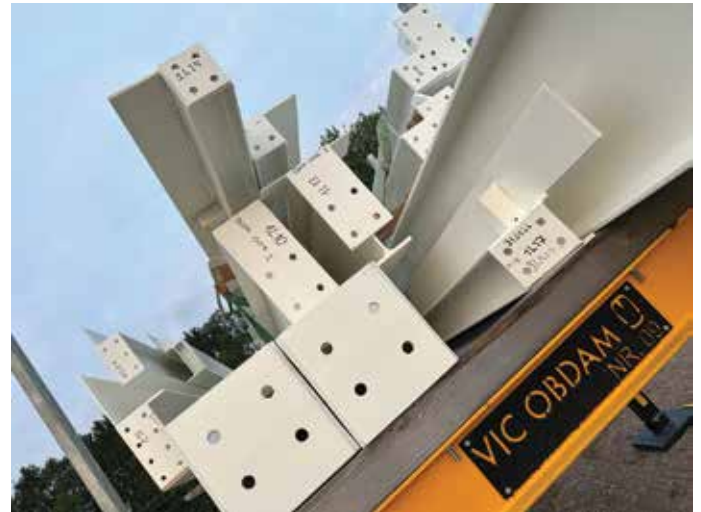
Bewerkte profielen met nieuwe, unieke labels en codering.
