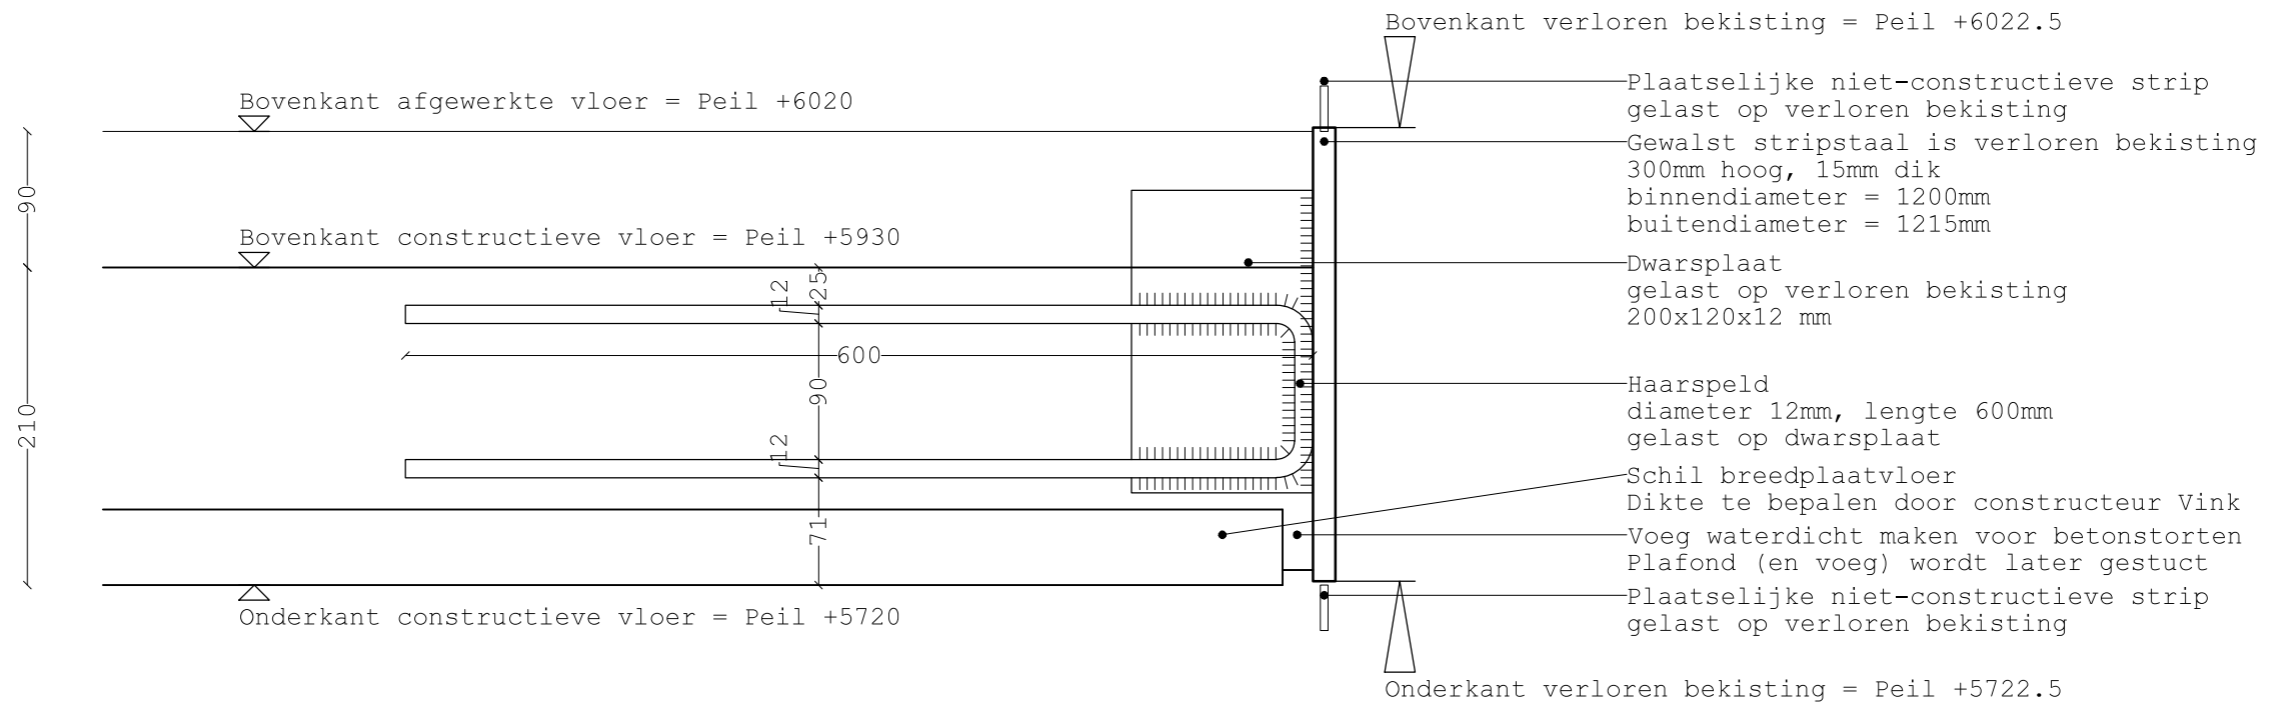
Detail van de verloren bekisting waaraan de trap is bevestigd
