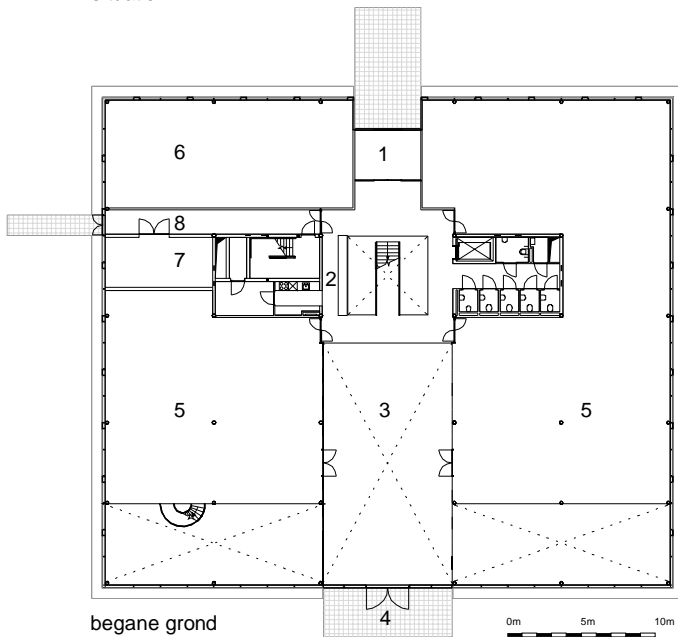
begane grond

- 1 entree
- 2 ontvangsbalie
- 3 atrium
- 4 terras
- 5 kantoor
- 6 vergaderruimte
- 7 installatieruimte
- 8 verkeersruimte
- 9 vide
- 10 aanzicht sedumdak
- 11 aanzicht glasdak atrium
- 12 installatiepatio
