situatie

overzicht dak en doorsnede

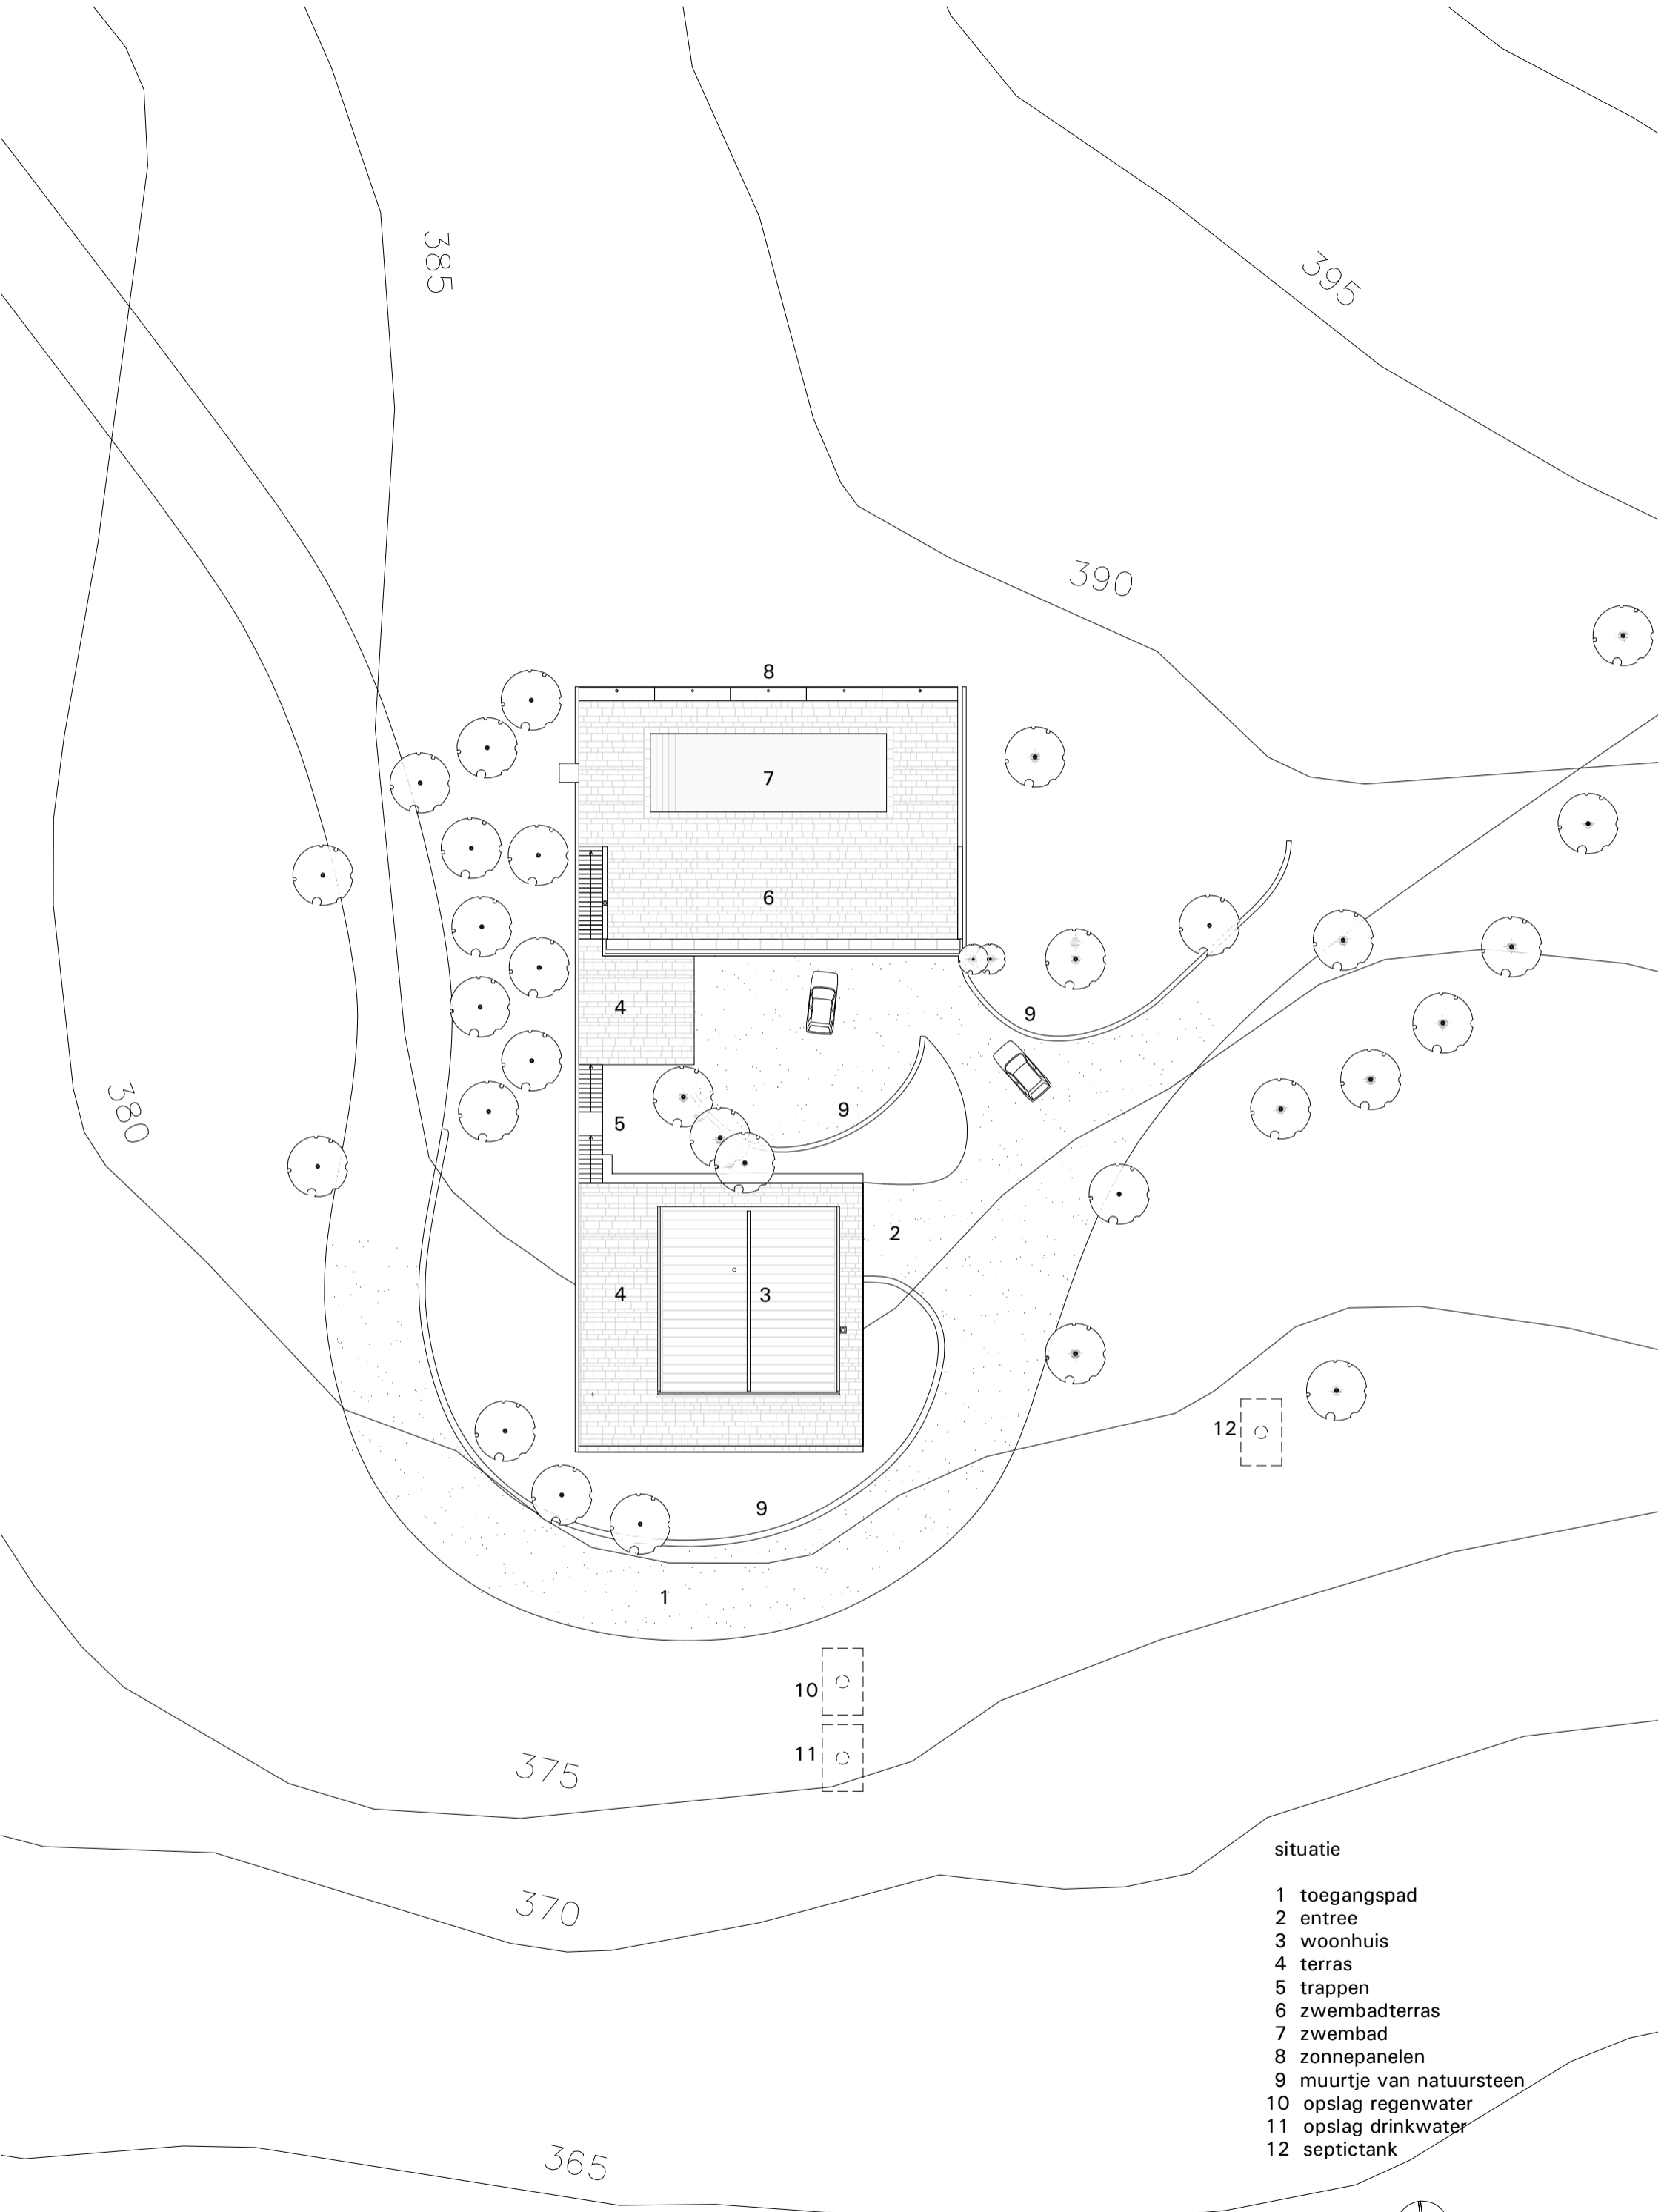
- 1 toegangspad
- 2 entree
- 3 woonhuis
- 4 terras
- 5 trappen
- 6 zwembadterras
- 7 zwembad
- 8 zonnepanelen
- 9 muurtje van natuursteen
- 10 opslag regenwater
- 11 opslag drinkwater
- 12 septictank

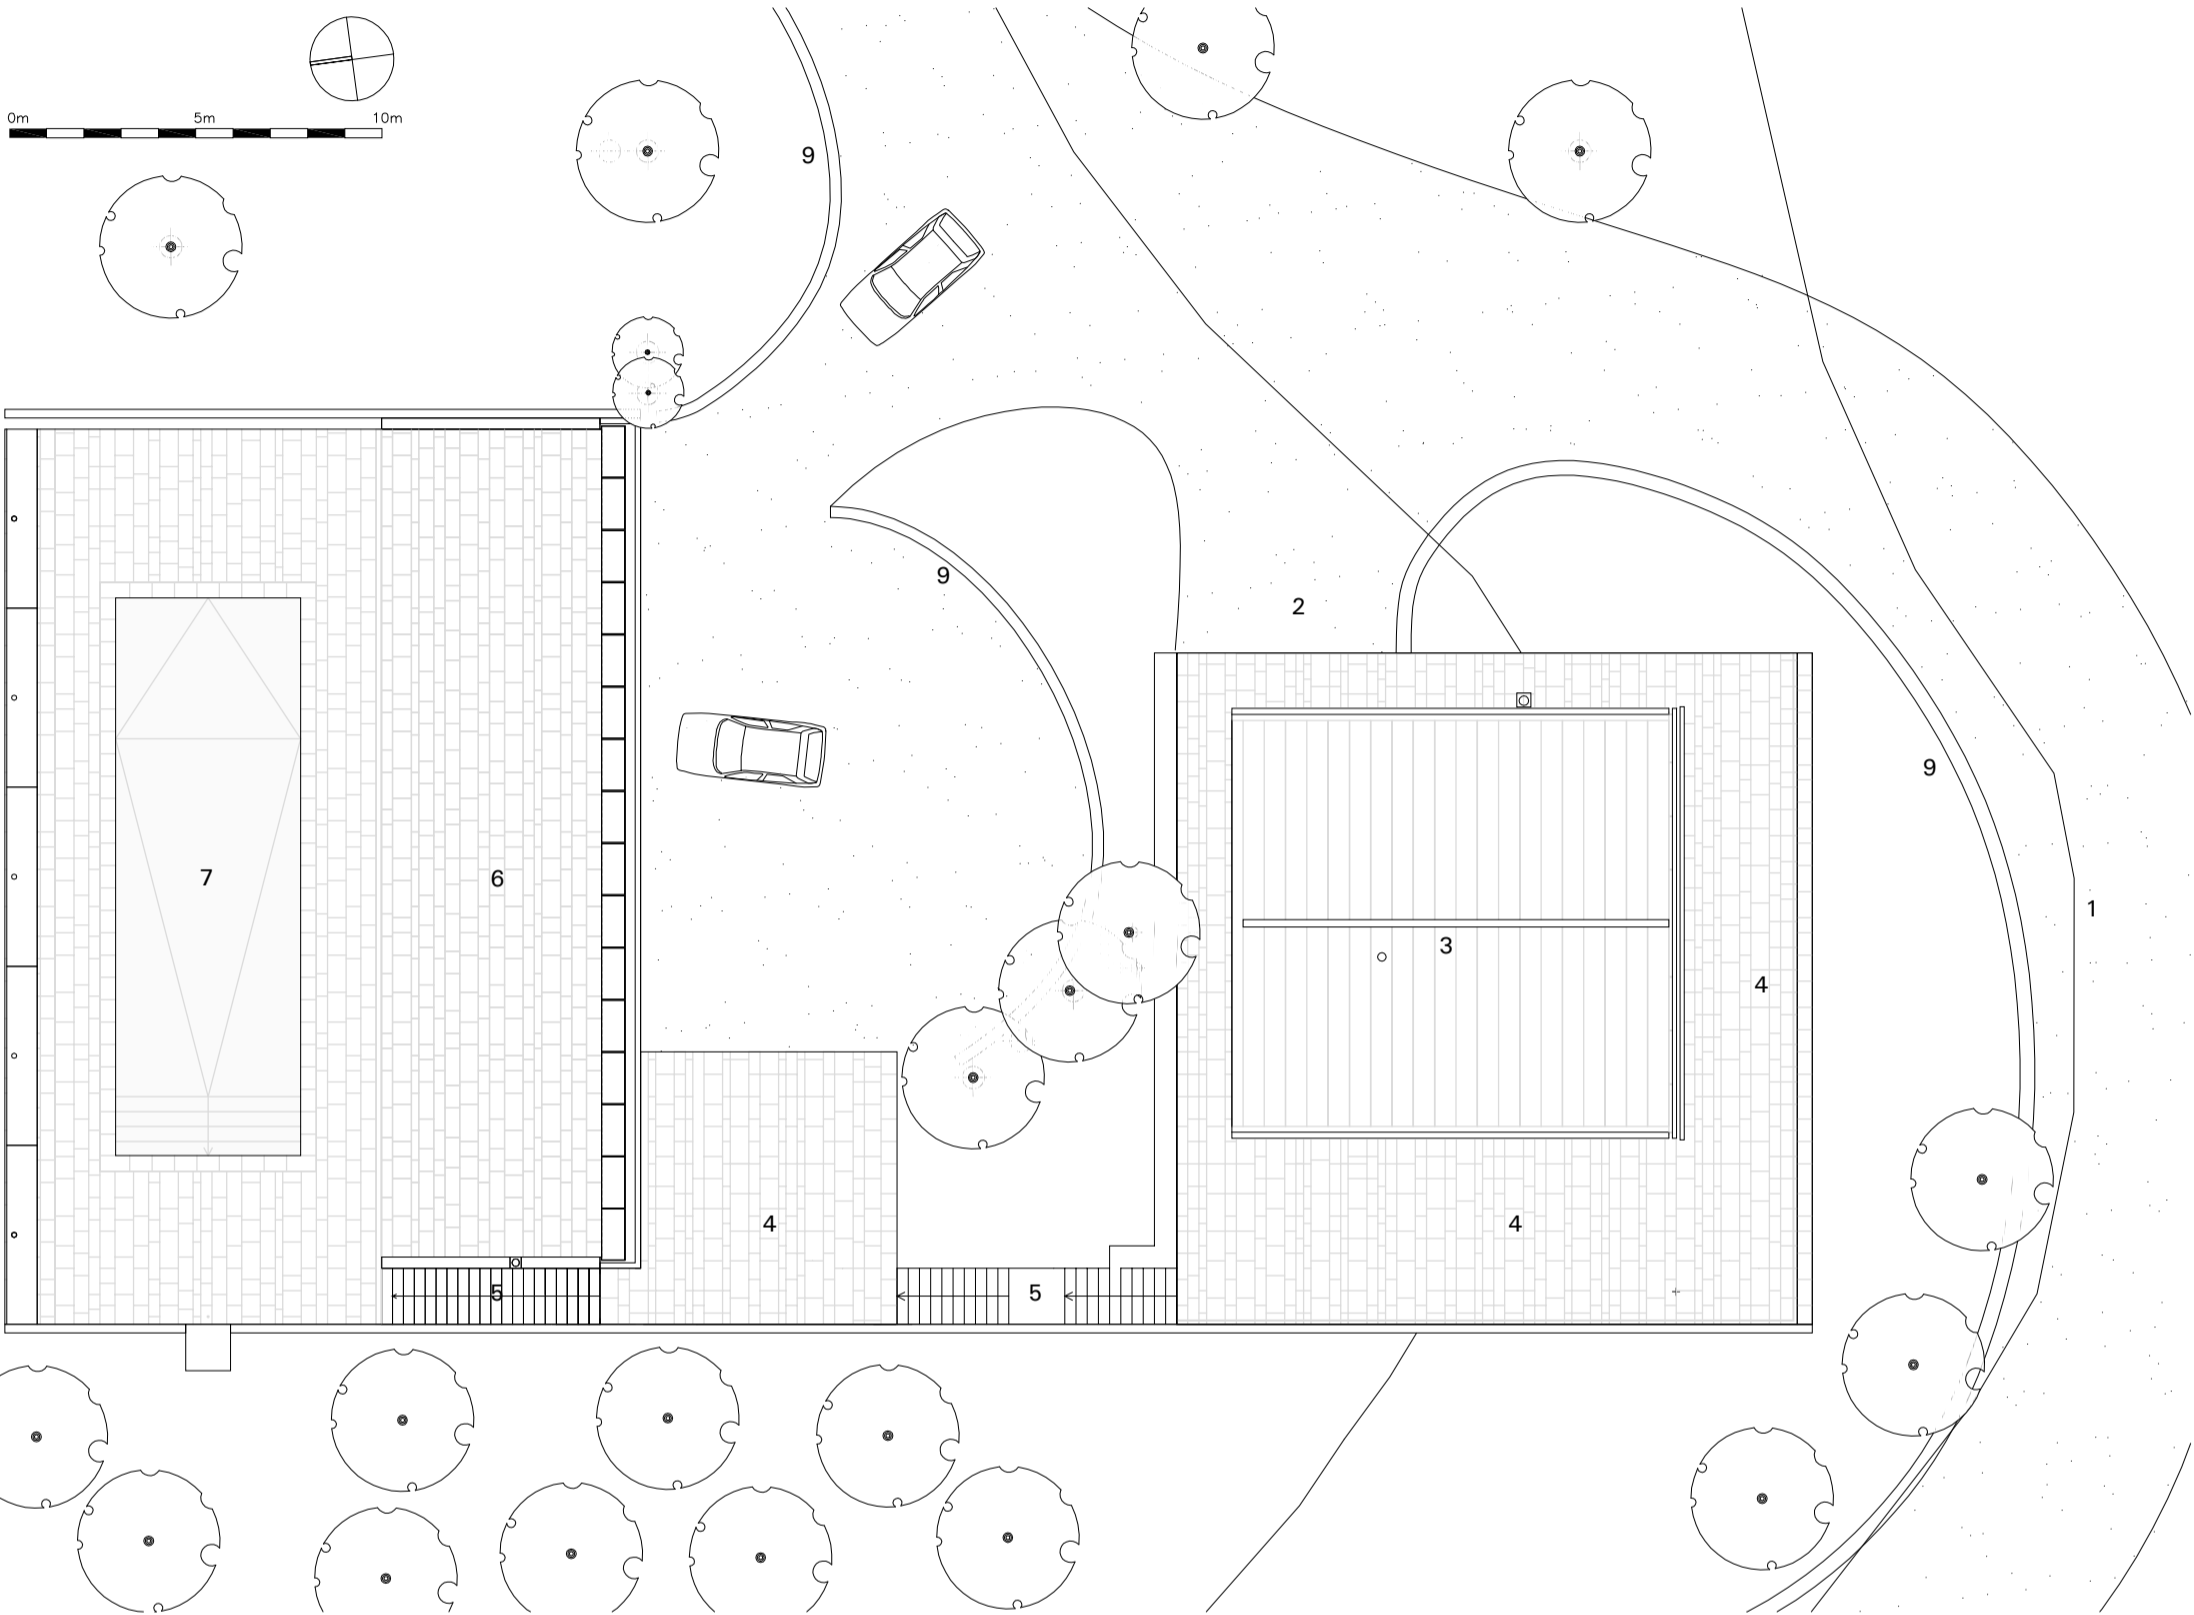
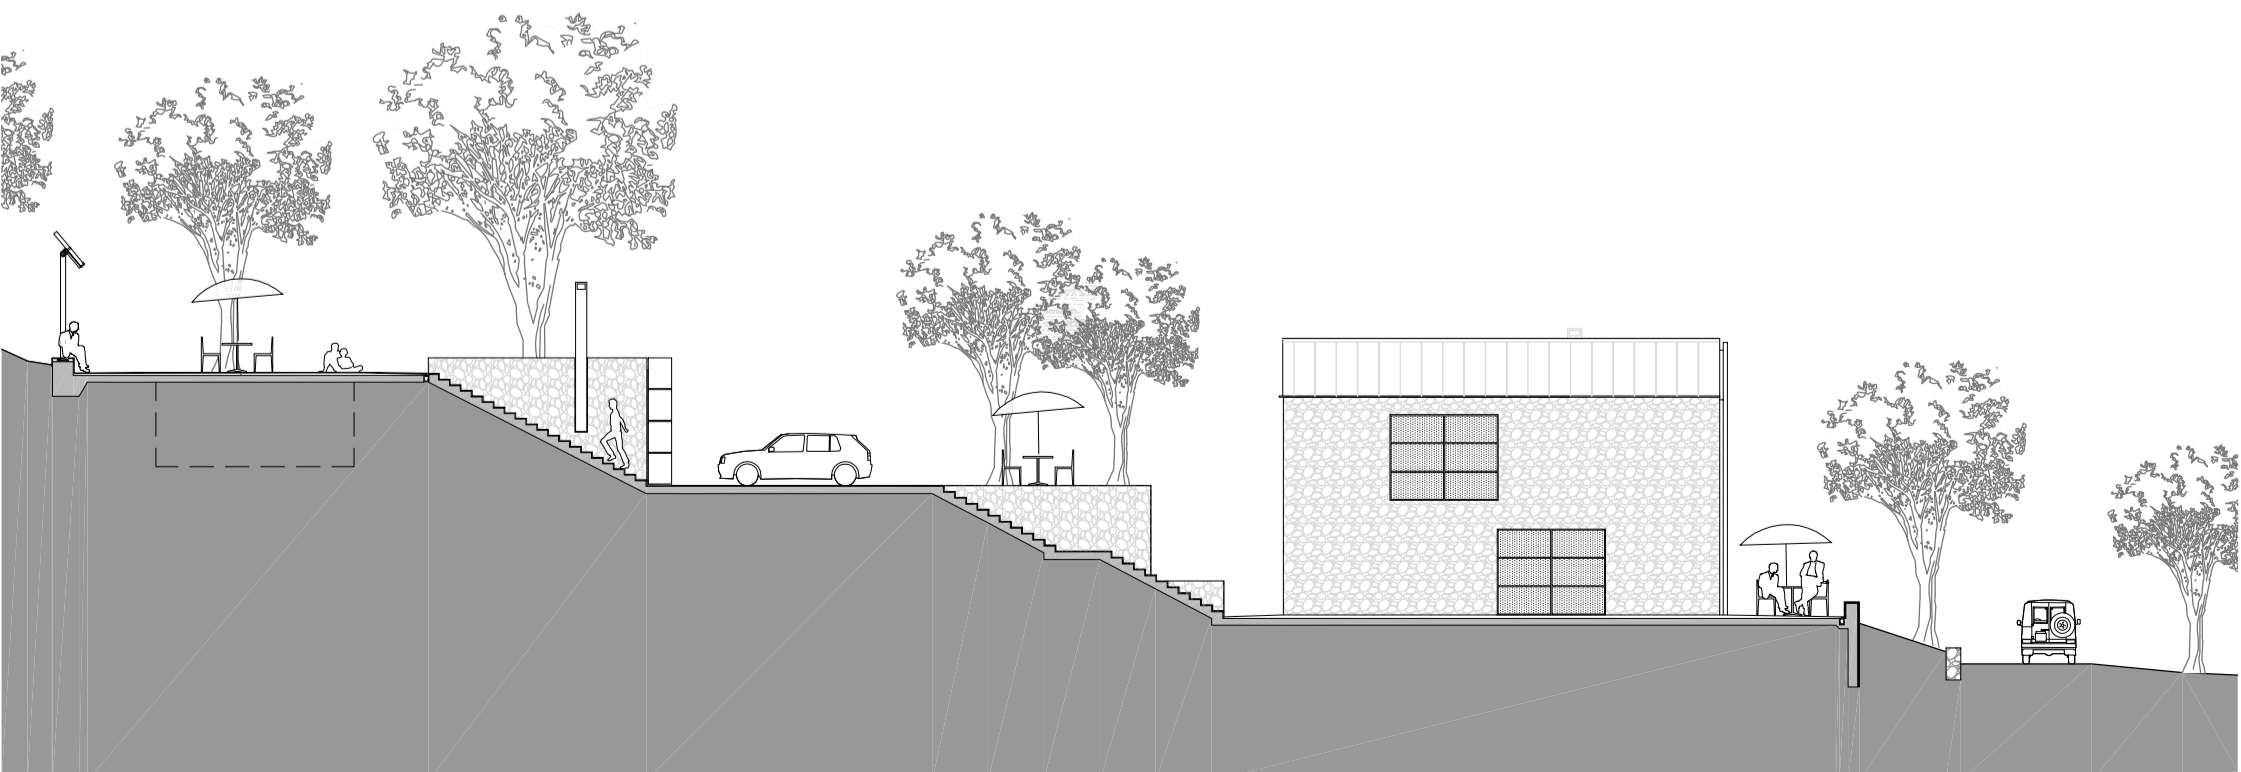
- 1 toegangspad
- 2 entree
- 3 woning
- 4 terras
- 5 trappen
- 6 zwembadterras op guesthouse
- 7 zwembad
- 8 zonnepanelen
- 9 muurtje van natuursteen

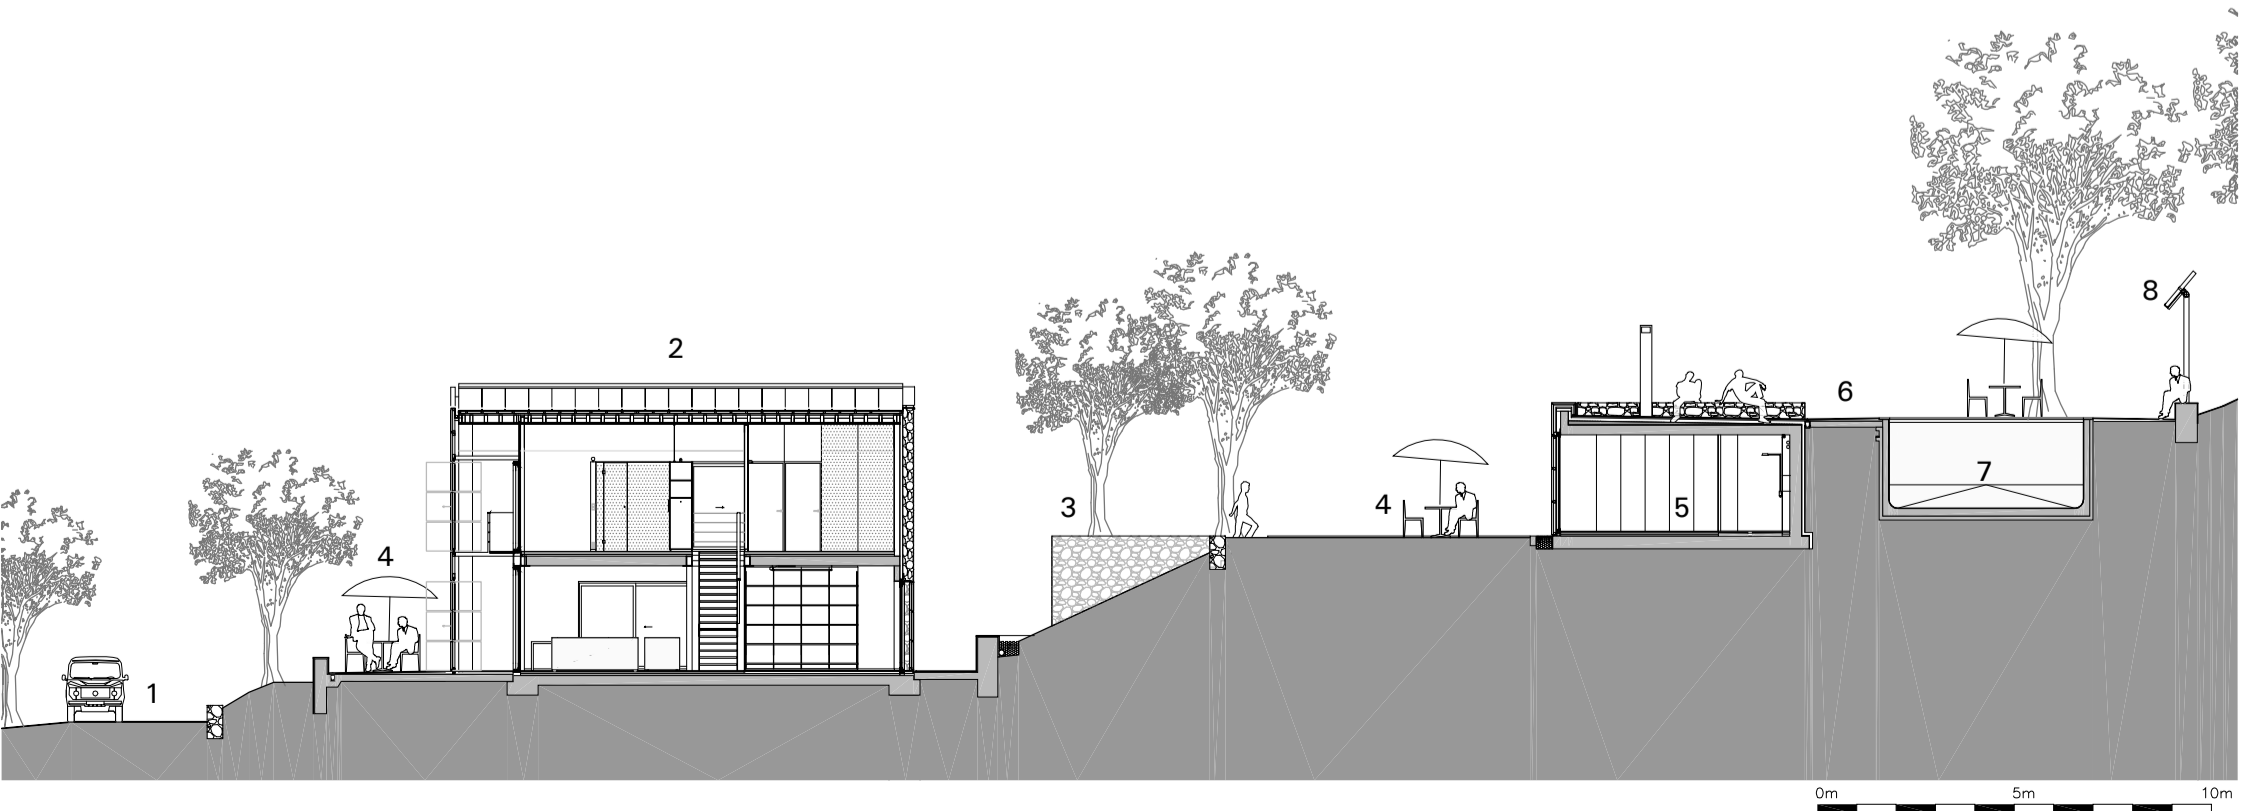
overzicht doorsnede

- 1 toegangspad
- 2 woonhuis
- 3 muurtje van natuursteen
- 4 terras
- 5 cabaña / guesthouse
- 6 zwembadterras
- 7 zwembad
- 8 zonnepanelen

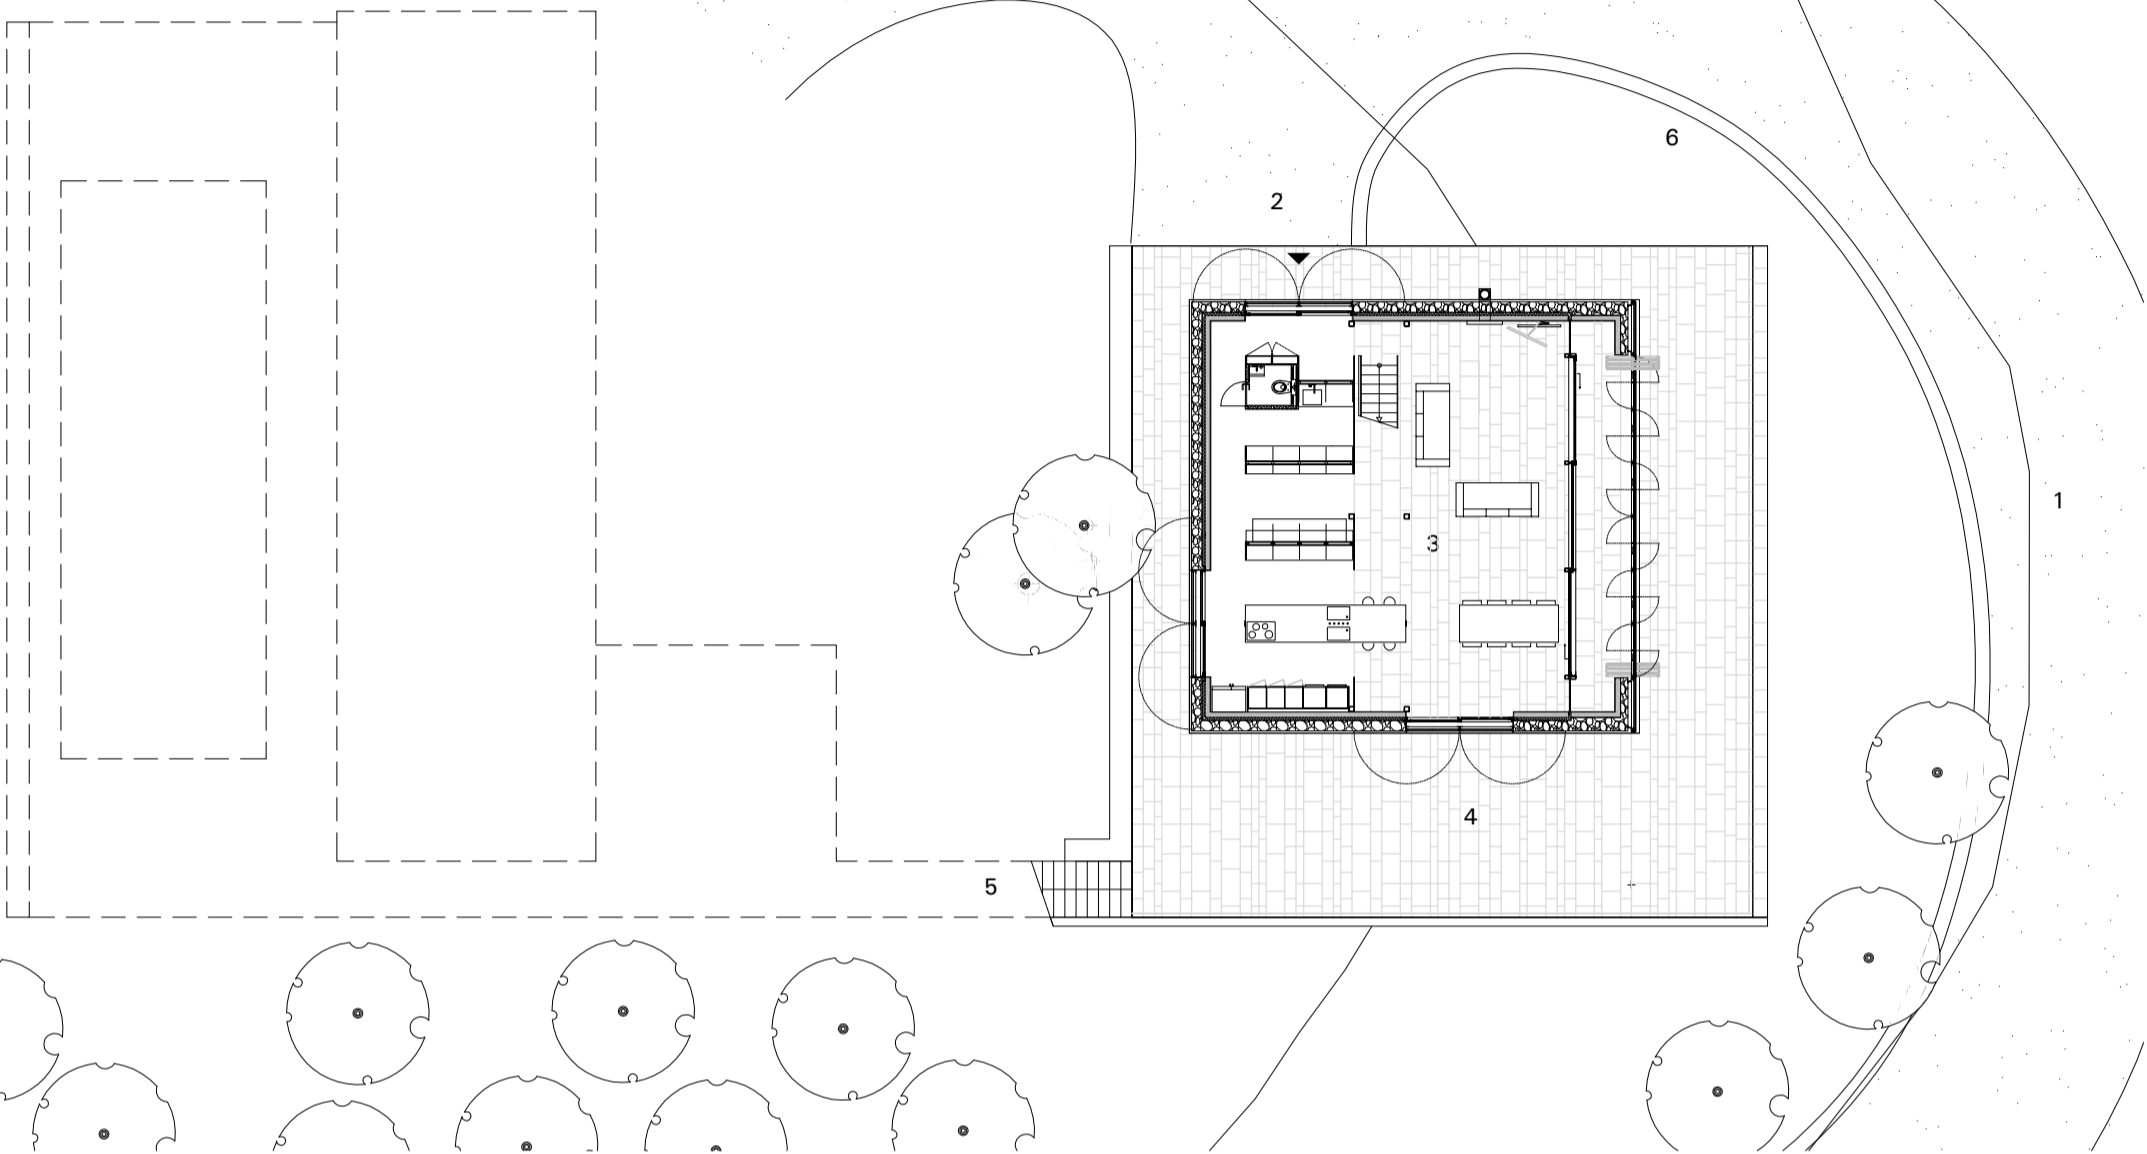
overzicht op peil = 0

- 1 toegangspad
- 2 entree
- 3 woonhuis, beganegrond
- 4 terras
- 5 trappen
- 6 muurtjes van natuursteen
- 7 woonhuis, verdieping
- 8 cabaña/guesthouse
- 9 berging/garage/installaties
- 10 zwembad
