# ‘s Werelds grootste roomdivider

#### Projectgegevens

Opdracht Havenbedrijf Rotterdam • Constructief ontwerp ENS engineers, Delft • Detailengineering Alcomtek, Maassluis  
• Uitvoering J.P. van Eesteren, Gouda • Werktekeningen, staalwerk en montage Blacon, Heinenoord • Fotografie Danny Cornelissen | Portpictures.nl

**Zijn functie als scheepsbouwdeur was hij kwijt, maar als 'roomdivider' kreeg de monumentale stalen deur van de RDM-lasloods een waardige herbestemming. Hoe een kolos van 30x30 m en 30 ton veilig op zijn nieuwe positie komt.**

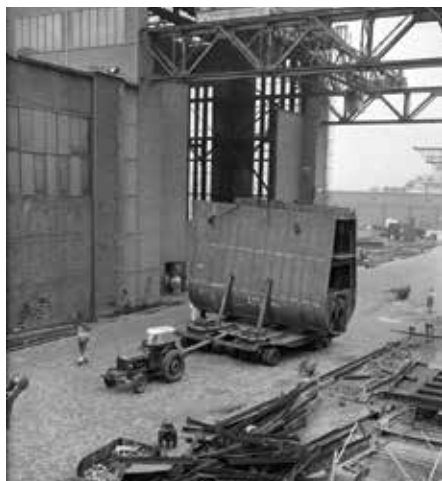
2. Origineel gebruik deuren en kraanbanen.

De deur bestond oorspronkelijk (1953) uit drie afzonderlijke deurdelen die geopend konden worden, maar zonder doorgang op maaiveldniveau. De werkstukken uit de loods werden over deze delen heen naar buiten getild, richting het tasveld (*afb. 2*). Een recentere foto (vlak voordat de deur werd gedemonteerd) is te zien in *afbeelding 3*. In de loop der tijd is de deur verschillende keren aangepast. De gemetselde zijbeuken zijn in

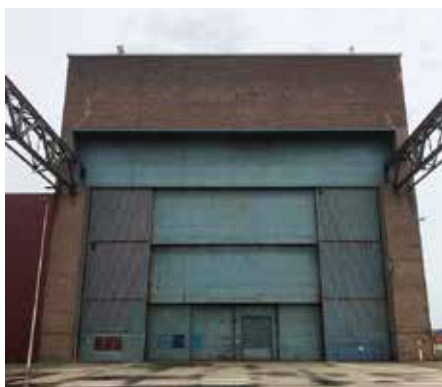
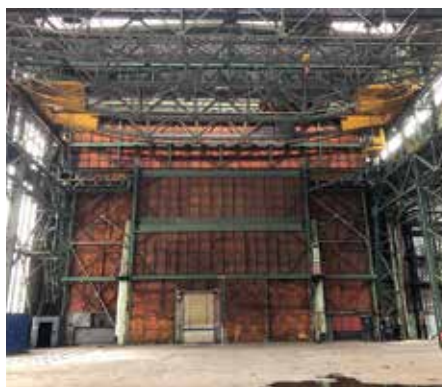
3. Recent buiten- en binnenaanzicht deuren Scheepsbouwloods.

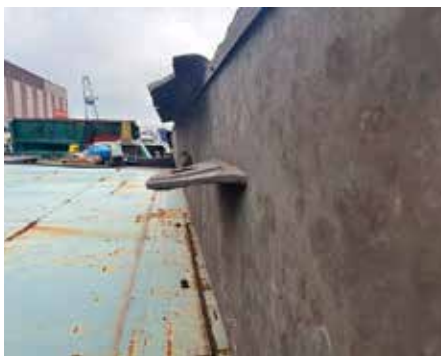
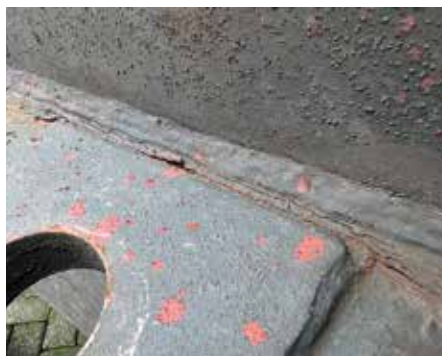
5. Verbogen hijsoog (links) en gescheurde las (rechts).

Eerst moesten de deuren worden gedemonteerd en de deurconstructie aangepast en versterkt. Hiertoe werden de deuren met een grote kraan losgenomen van hun oorspronkelijke positie en naar beneden gebracht. Ondanks de grondige veiligheidsanalyse zit een ongeluk in een klein hoekje. Bij het op de grond neerzetten en kantelen naar horizontale positie, werden de hijsogen op buiging belast. De las waarmee het hijssoog aan de deur was bevestigd, scheurde in. Dit werd tijdens een inspectie ontdekt, waarop werd besloten dat het hijssoog niet meer geschikt was voor hergebruik. In afbeelding 5 is een hijssoog te zien. Op deze foto is de deur inmiddels weer omgedraaid om de deur te kunnen behandelen met een beschermende blanke coating. In overleg met de monumentencommissie zijn de oude verflagen daaronder bewust behouden.

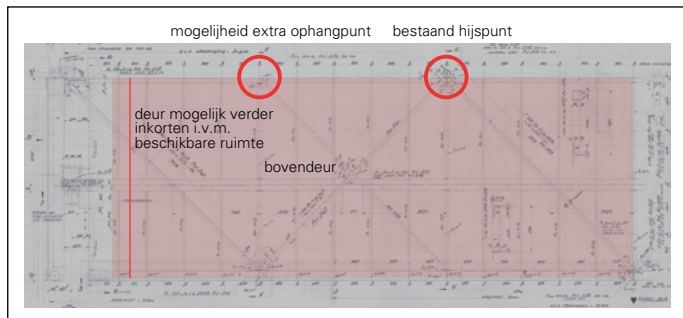
7. Analyse op aanzicht bovendeur.

Om het geheel robuust te maken zijn aan de bovenzijde van alle deuren ogen voor de extra ophangpunten gelast. De positie moest zorgvuldig worden gekozen. De ophangkrachten door de grote gewichten van de verschillende deuren moeten immers op evenwichtige wijze in de deurconstructie worden geleid, ook in het geval van het bezwijken van één ophangpunt. Daarom zijn de oude handtekeningen zorgvuldig bestudeerd (afb. 7 en 8). Na de aanpassingen zijn de deuren grondig gereinigd en van de eerder genoemde coating voorzien.

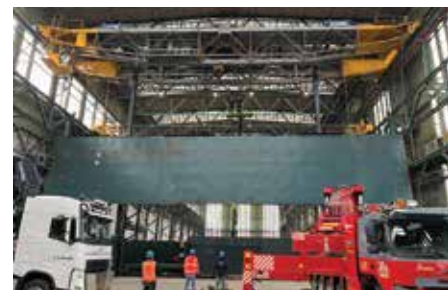
13. Hijsen bovendeur met lieren.

Omdat de deur met vier ophangpunten was ontworpen, konden de twee punten die niet werden gebruikt voor het hijsen nu worden bevestigd aan de kraan. Daarna werden de lieren uitgerold, zodat de nieuwe ophangpunten het gewicht overnamen. Vervolgens konden de lieren worden losgemaakt en de resterende verbindingen definitief worden bevestigd. Tijdens het hijsen en inhangen werd voortdurend gecontroleerd of alle verbindingen goed aansloten en of de gemeten vervormingen overeenkwamen met de vooraf berekende waarden. Het inhijzen van de deuren, en in het bijzonder de grote bovendeur (*afb. 13*), was een spannend moment waar letterlijk en figuurlijk alles samenkwam.
