Delen van kennis wordt essentieel

Jan Smit is Circulair coördinator bij Vic Obdam in Obdam.

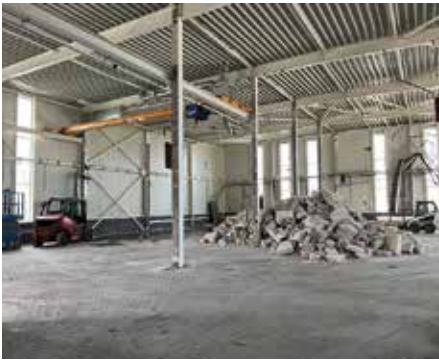
Start demontage.

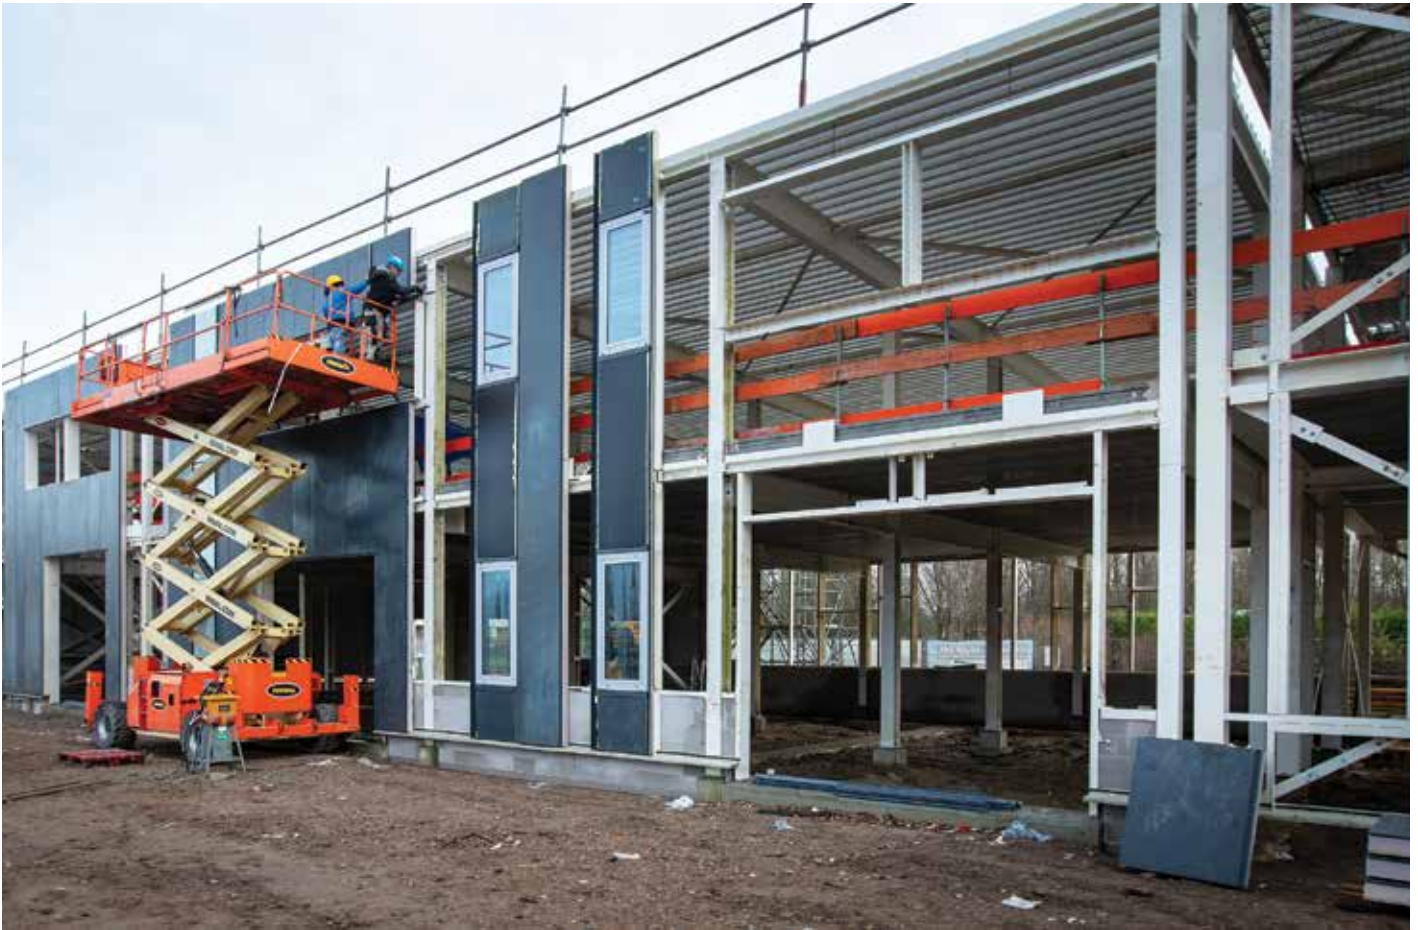
Door hoge bouwfysische eisen aan het TNO EMB Lab destijds, voldoen de hergebruikte sandwichpanelen zonder meer aan de huidige eisen.
