opdrachtgever
Stichting Kunstfort Vijfhuizen

project
Transformatie Genieloods

onderdeel
Detail 4 schaal 1:10

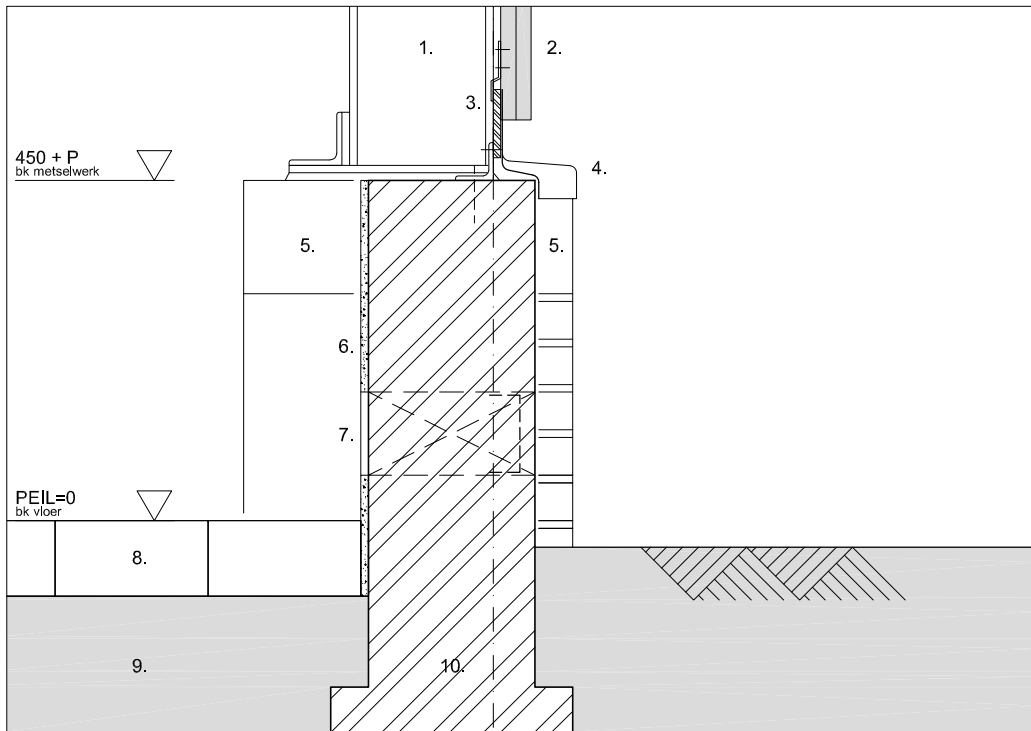
Bestaande situatie

1. aanzicht kolom 19NP
2. golfplaat gevel; lengte golf 160mm; hoogte 40mm
3. doorlopend stripstaal t.b.v. bevestiging golfplaat middels clips
4. loodslabbe ingeklemd tussen strip en golfplaat
5. aanzicht metselwerk penant t.p.v. kolomvoet
6. stucwerk
7. ventilatiesleuf t.p.v. midden van elk travee; met gietijzeren rooster
8. bestrating bestaande uit gebakken klinkers
9. zandbed; bodem
10. metselwerk fundering
