861 CHDR II  
fragment  
1:300

861 CHDR II  
geveldetail verticaal  
1:10

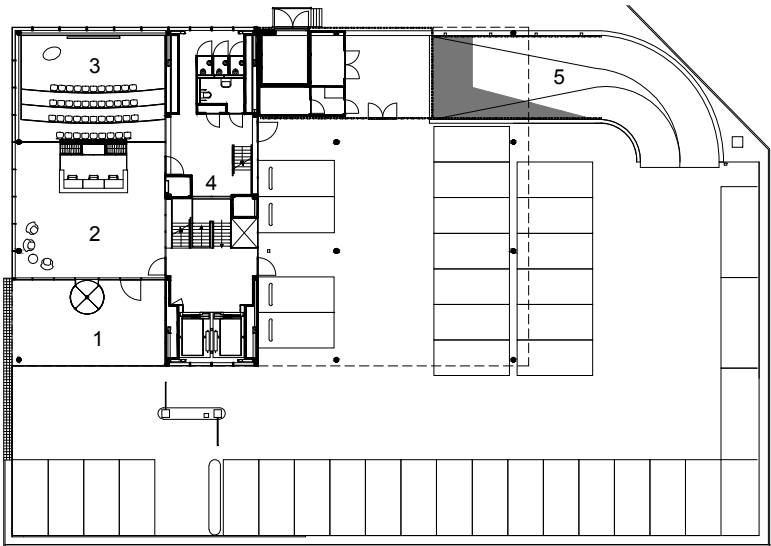
begane grond

- 1 hoofdentree
- 2 receptie
- 3 auditorium
- 4 facilitaire zone
- 5 inrit parkeergarage
- 6 vergadercentrum
- 7 restaurant
- 8 ontvangstruimte
- 9 prikkamer
- 10 keuringruimten
- 11 woonkamer
- 12 onderzoekskamers
- 13 recreatieruimten
- 14 patio
- 15 ontvangstruimte
- 16 hotelkamers
- 17 vide

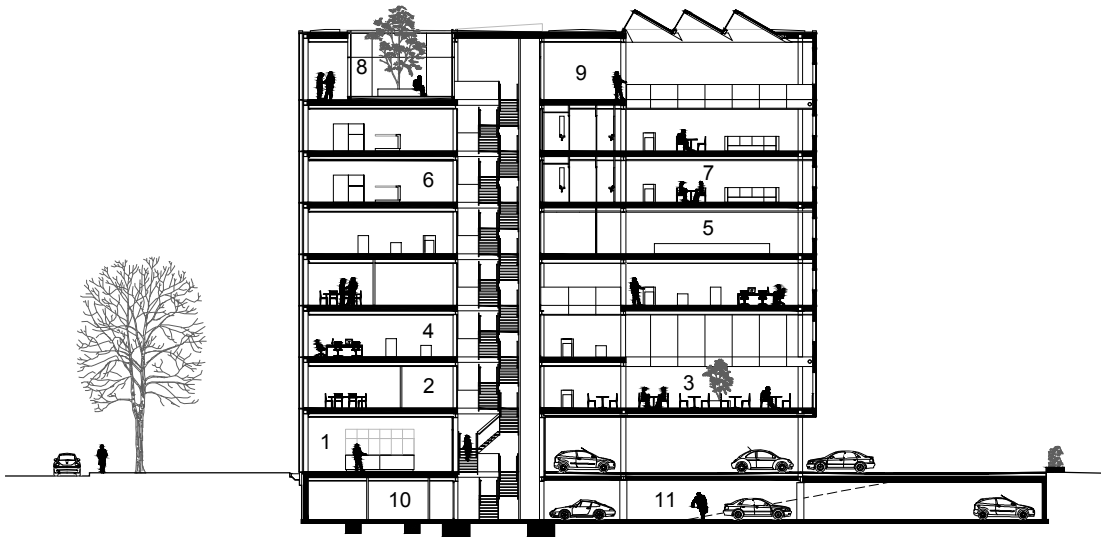
langsdoorsnede

- 1 parkeergarage
- 2 restaurant
- 3 kantoren
- 4 laboratorium
- 5 onderzoekruimten
- 6 hotelkamers

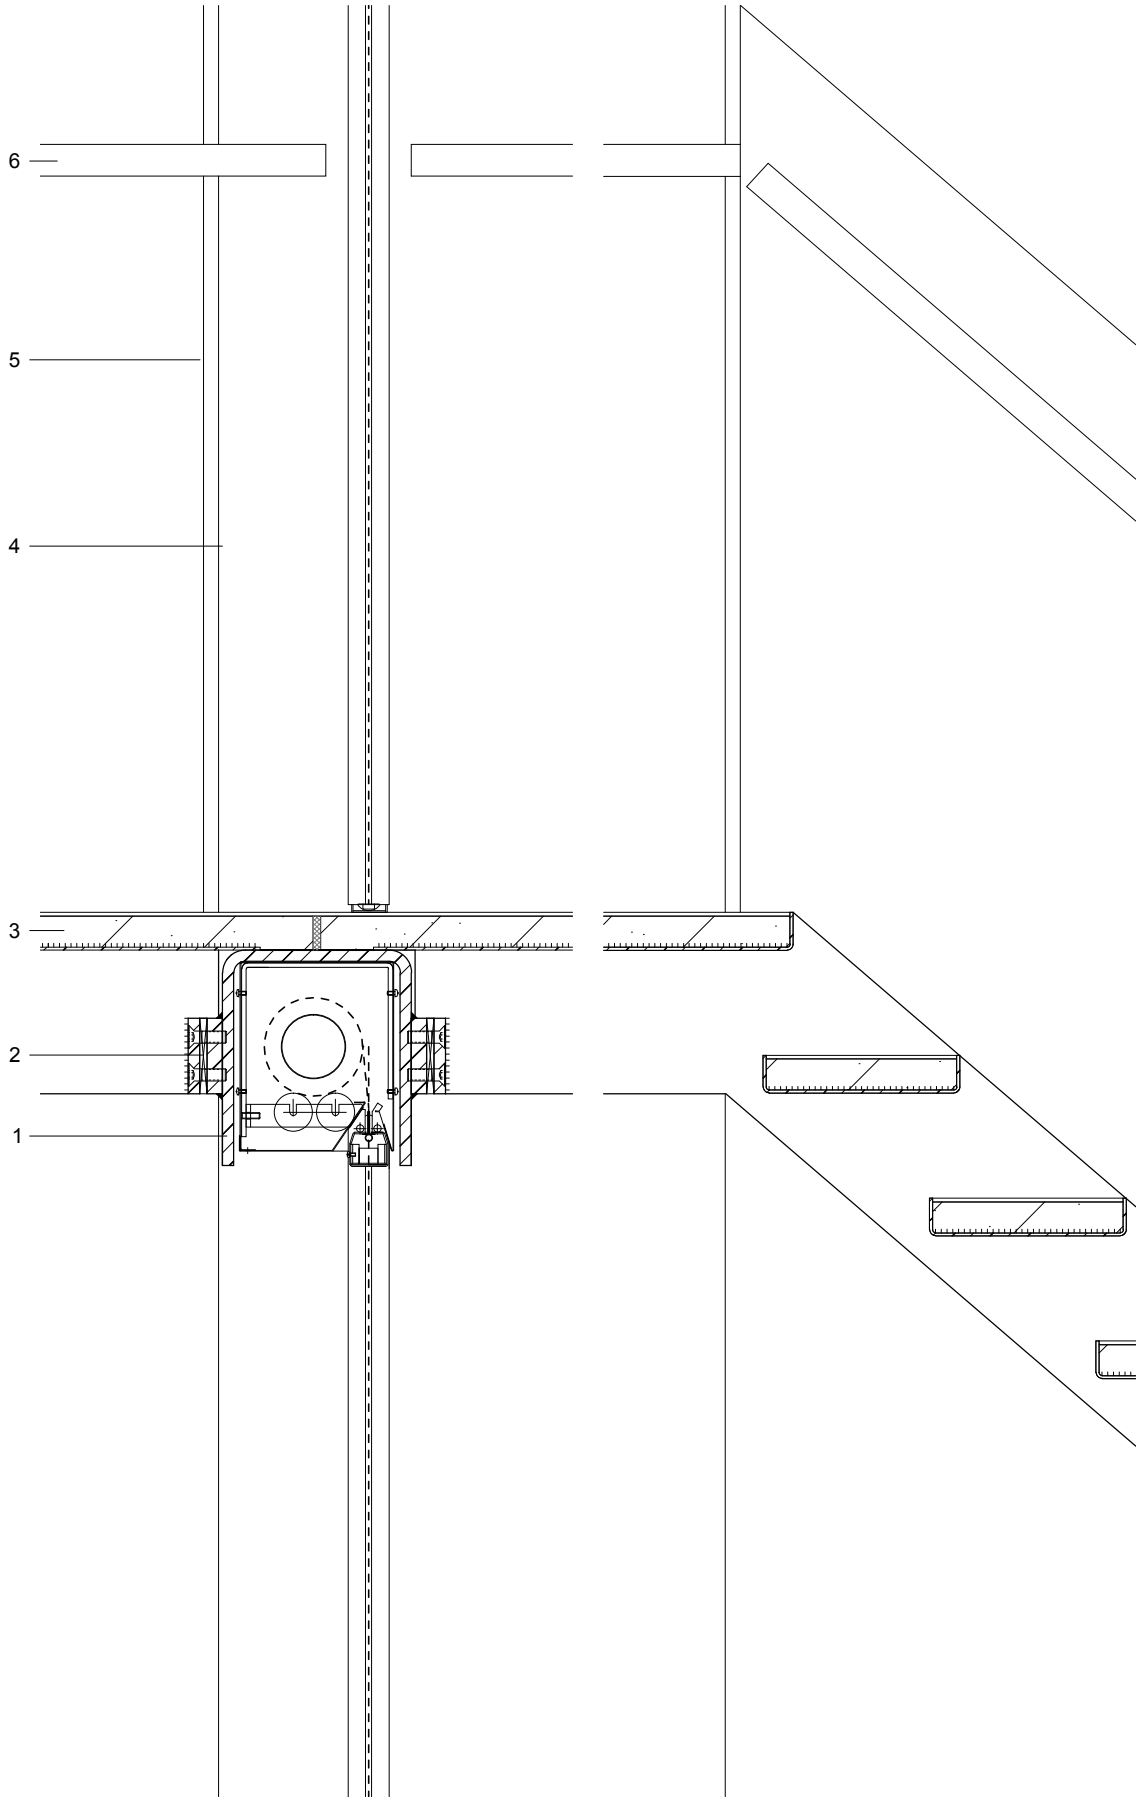
- 1 Constructief stalen U-profiel voor bevestiging trapbomen en -bordes, tevens houder brandscherm.
- 2 Stalen trapbomen, met lip en verzonken inbusschroeven bevestigd aan U-profiel.
- 3 Treden van aan trapboom gelaste stalen bak, gevuld met gewapend beton; gietvloer als afwerking.
- 4 Aanzicht schacht.
- 5 Balustrade van gehard en gelaagd glas.
- 6 Rvs handrail.

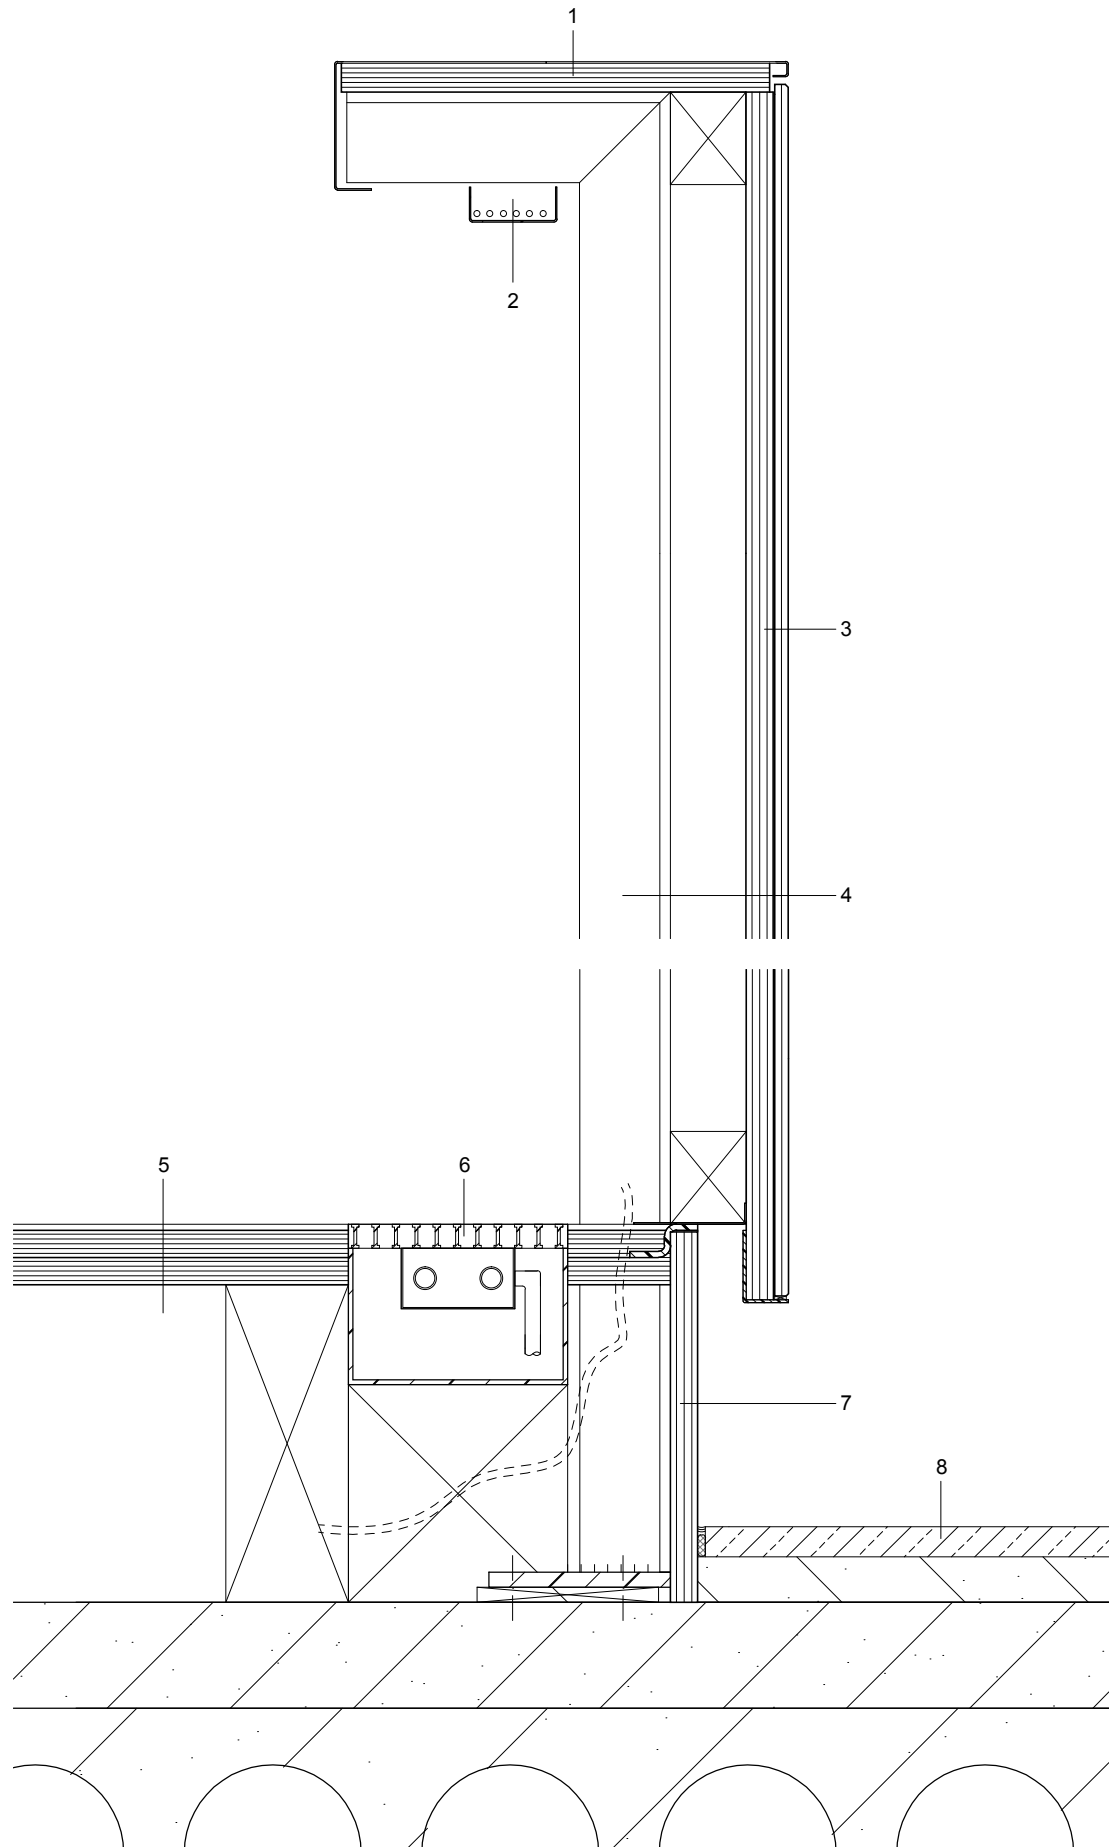
- 1 Rvs blad uit één geheel, richtingsloos geslepen.  
 2 Kabelgoot ten behoeve van werkplek installaties.  
 3 Spiegel satijnglas zuur gematiseerd, verlijmd op achterplaat.  
 4 Verdekt liggende draagconstructie.  
 5 Verhoogde vloer met unikleurige rubberafwerking.  
 6 Convectorrooster.  
 7 Zwarte plint.  
 8 Lichte natuursten afwerking op kanaalplaten met druklaag.

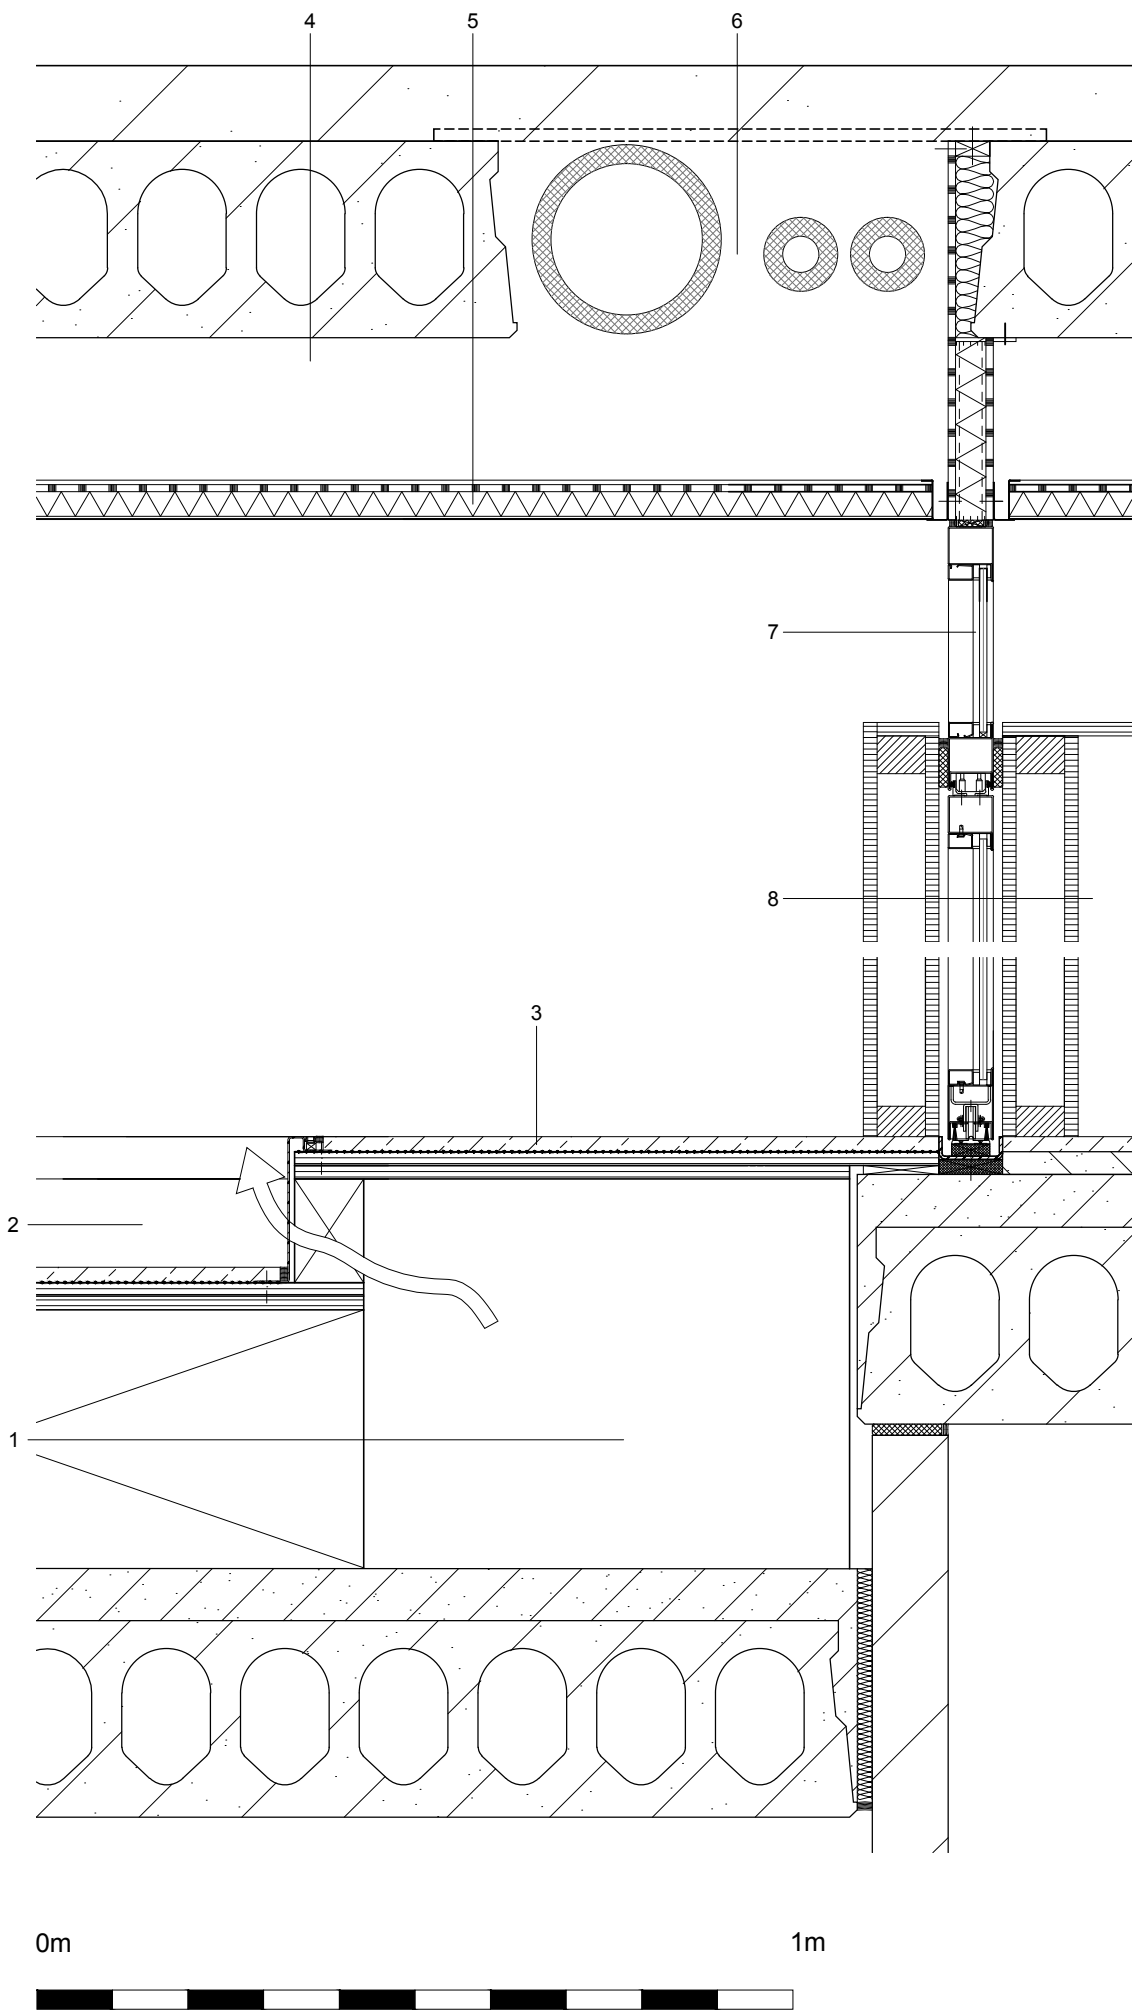
- 1 Vloerholte ten behoeve van ventilatie auditorium.
- 2 Luchttoevoer via geperforeerde plint.
- 3 Vaste podium opstelling auditorium met lichte natuursteen afwerking.
- 4 Gietvloer op anhydriet vloer en kanaalplaat met druklaag.
- 5 Klimaatplafond hangend aan C-bandrasters en voorzien van geluidsisolerend en absorberend materiaal.
- 6 Ruimte tussen kanaalplaten ten behoeve installaties, daaronder ruimte voor kruizingen.
- 7 Stalen schuifwand met vast bovenlicht.
- 8 Garderobe en entree-meubel waarin schuifwand geparkeerd staat in geopende stand.
