1008 Park Hoog Oostduin  
situatie  
1:4000

**1008 Park Hoog Oostduin**  
 plattegronden  
 1:600

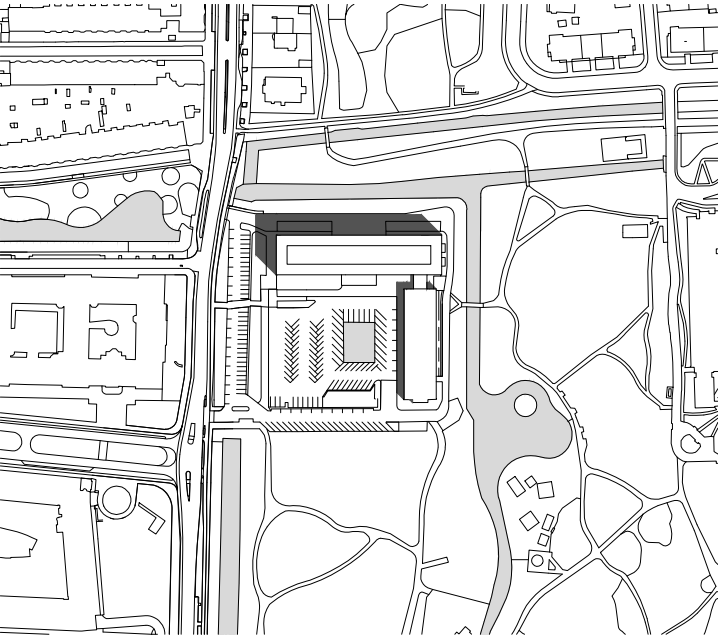
bestaande situatie

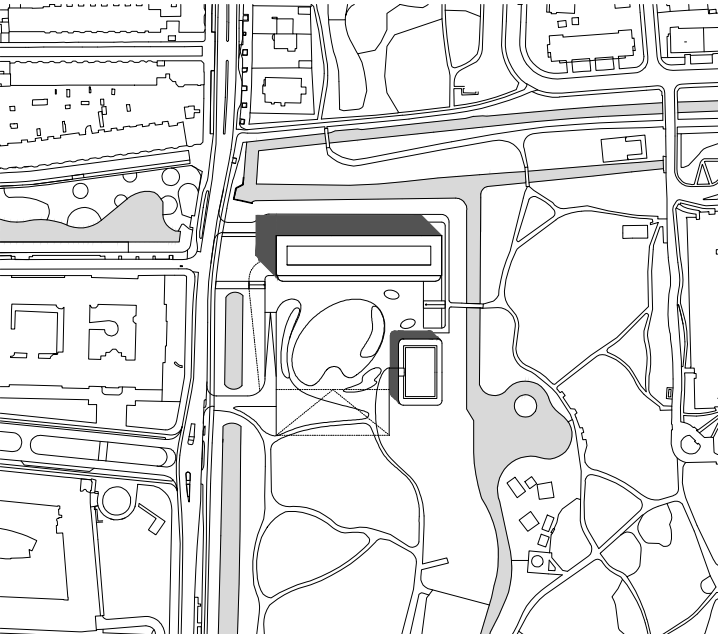
nieuwe situatie

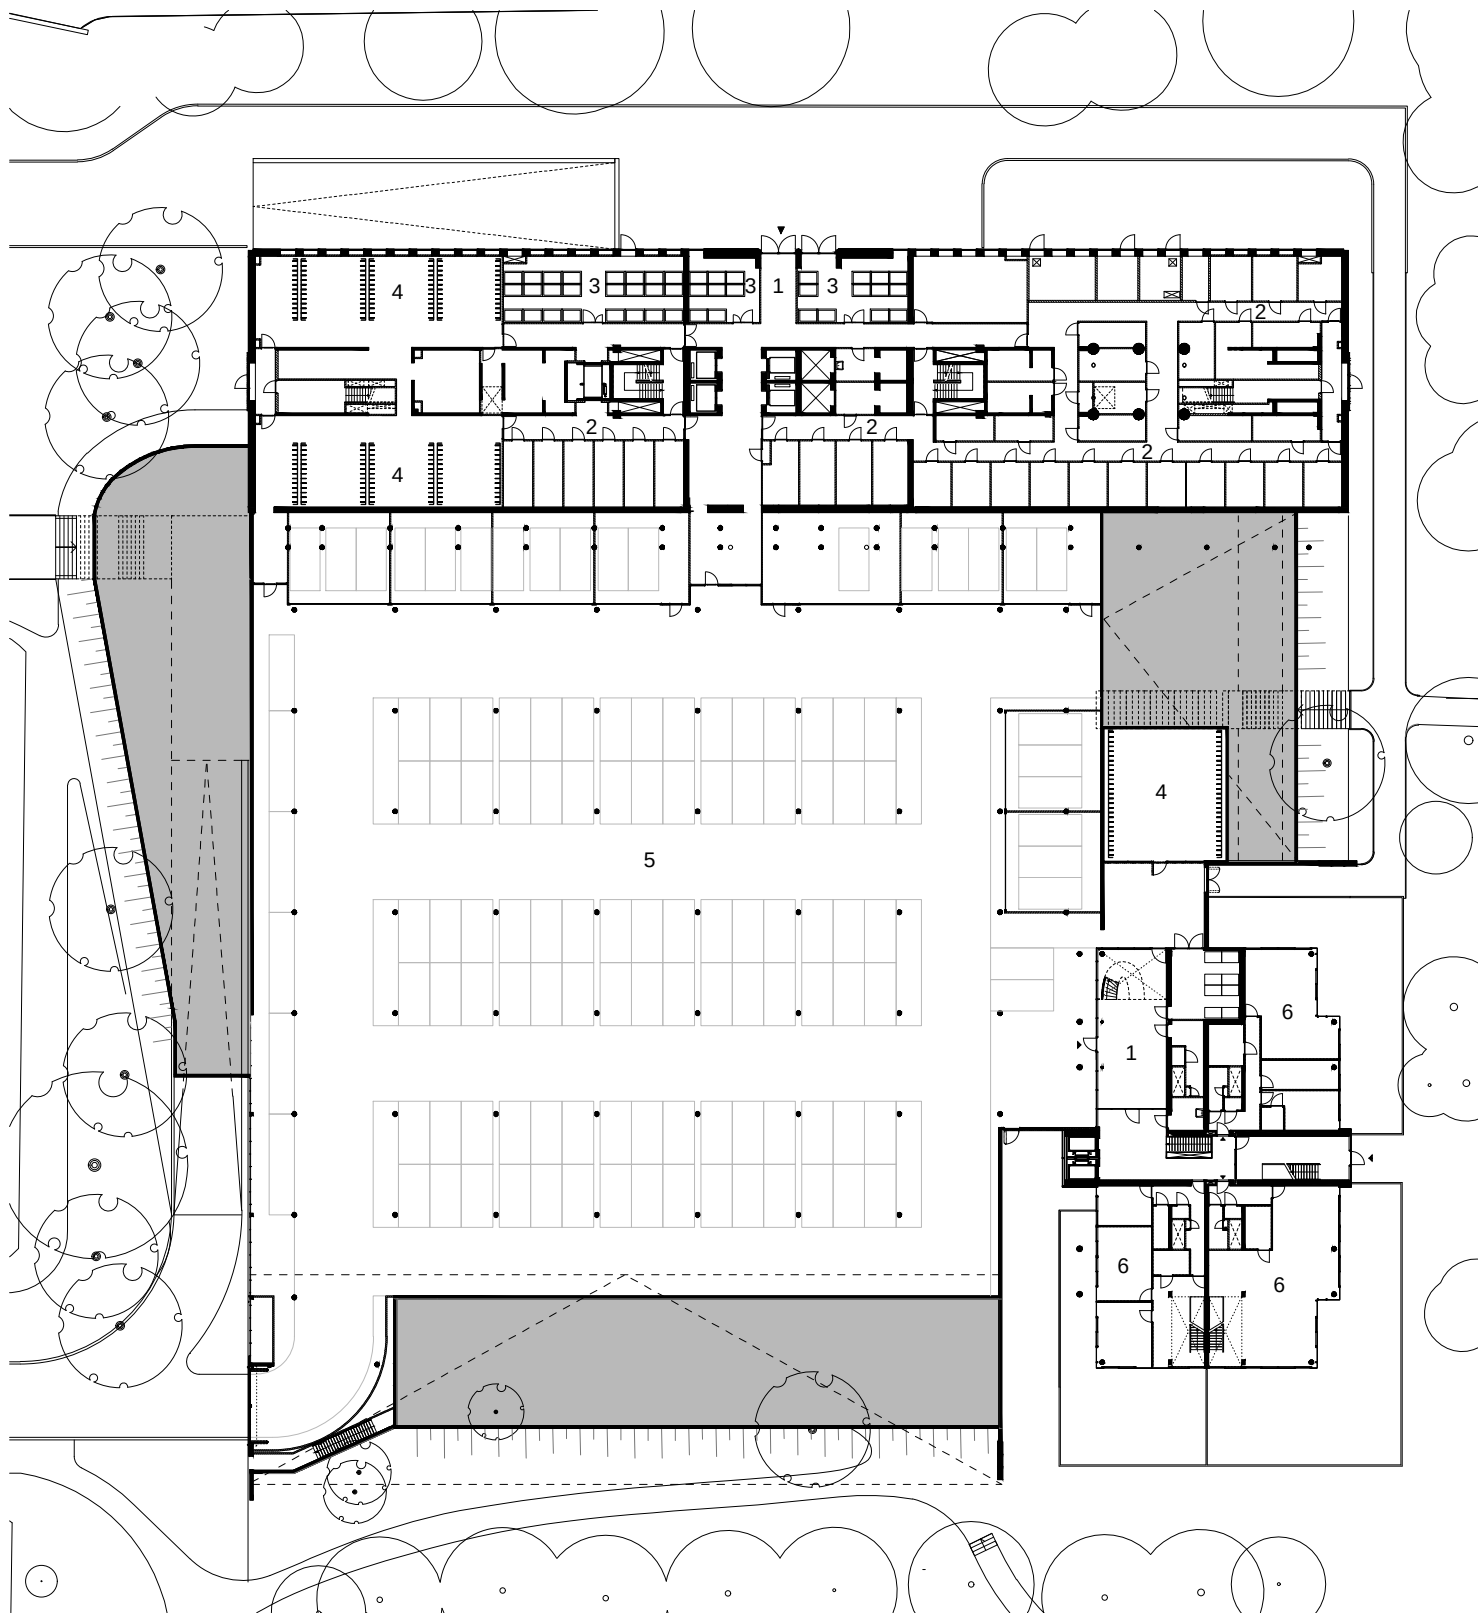
souterrain nieuwe situatie

- 1 entree
- 2 bergingen
- 3 containerruimte
- 4 fietsenstalling
- 5 parkeergarage
- 6 appartementen

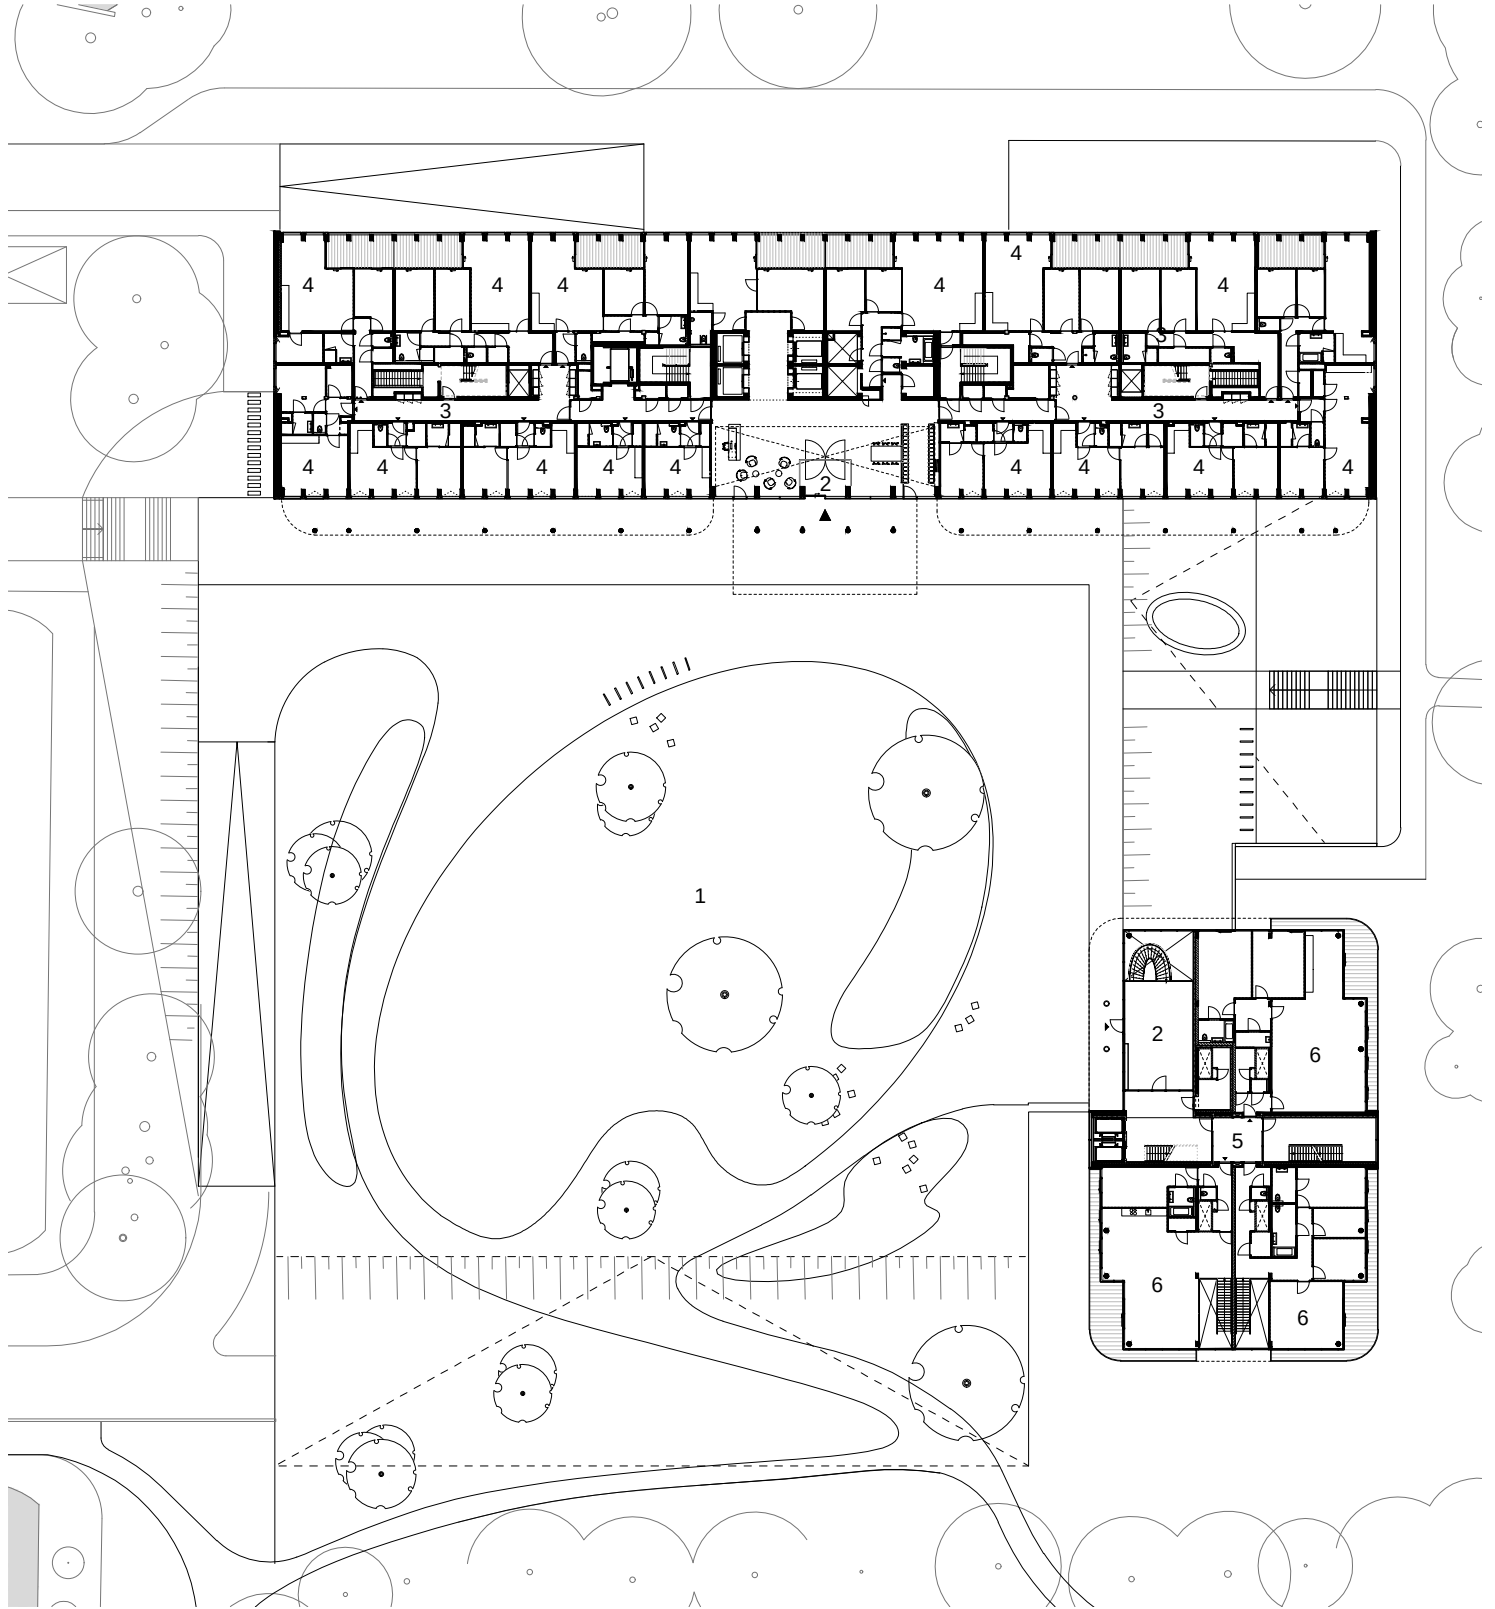
eerste verdieping nieuwe situatie

- 1 park op parkeergarage
- 2 entree
- 3 corridor naar appartementen
- 4 appartementen voor kort verblijf
- 5 hal naar appartementen
- 6 appartementen

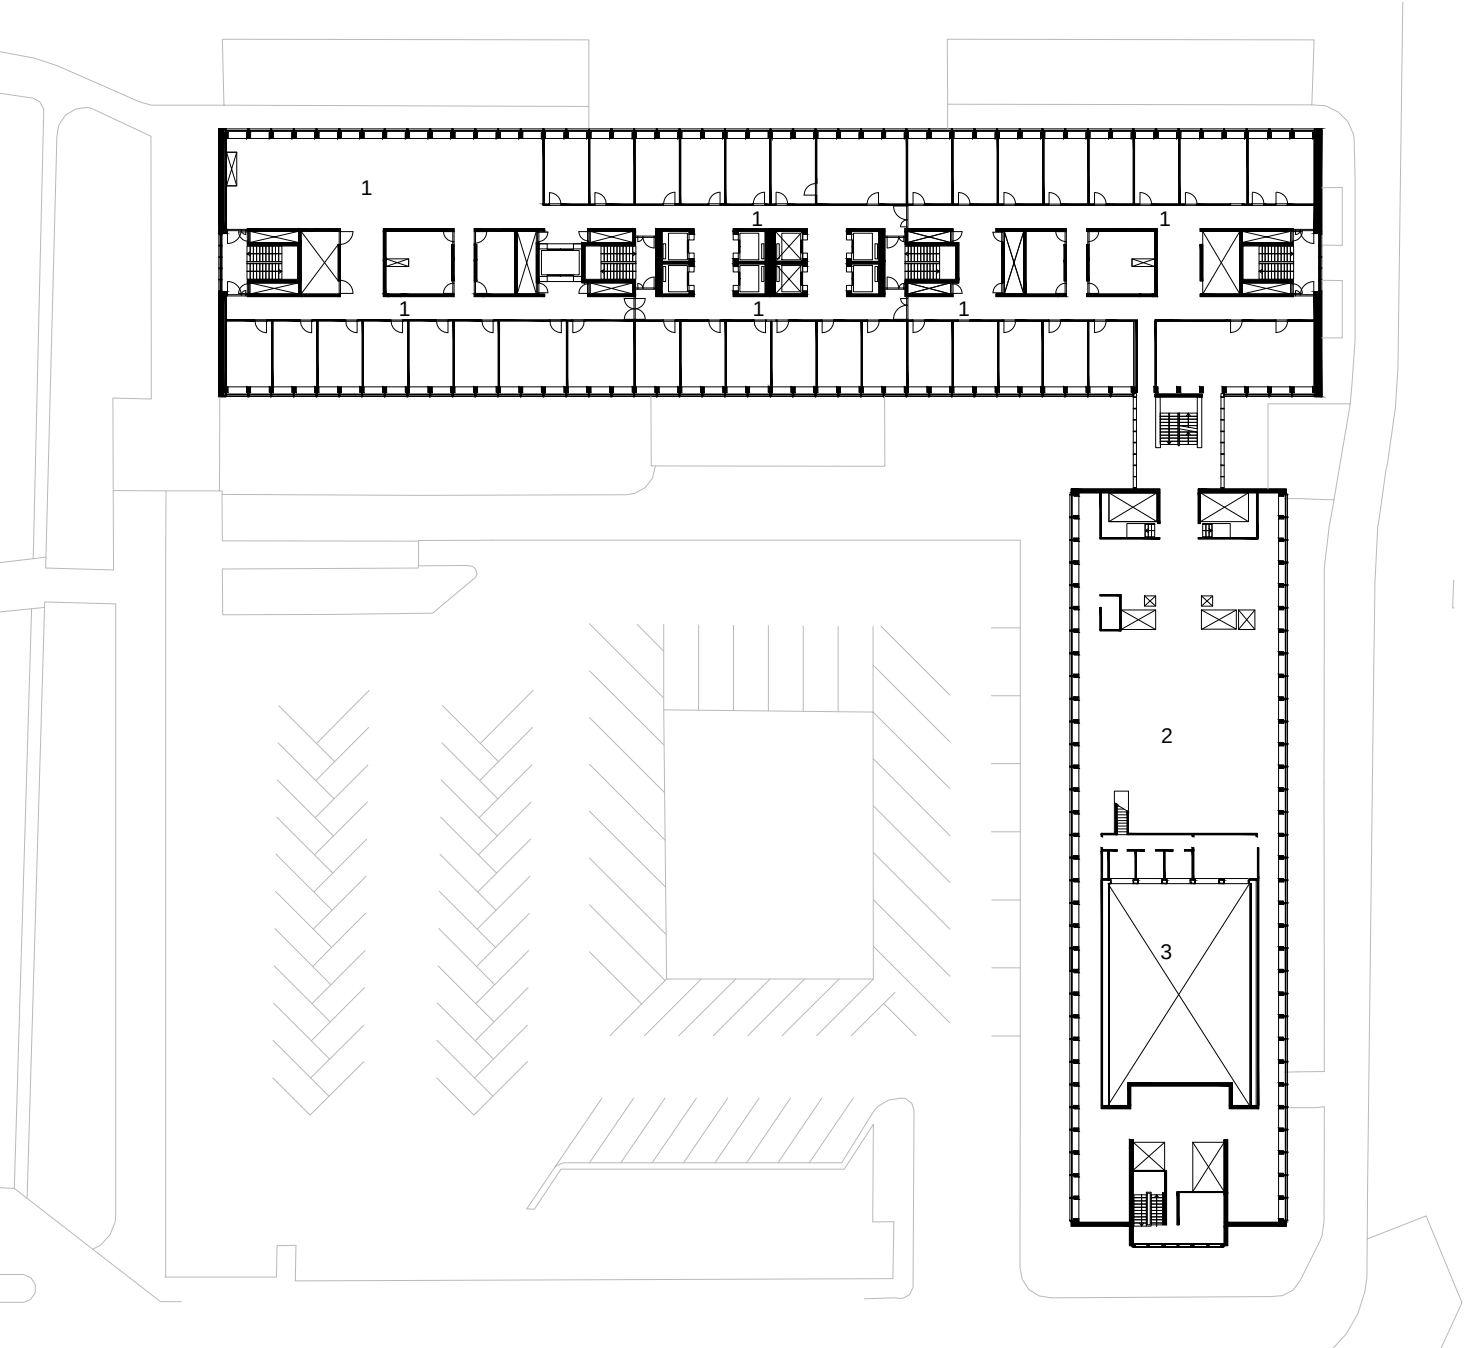
zesde verdieping bestaande situatie

- 1 kantoorruimte
- 2 airconditioningruimte
- 3 auditorium

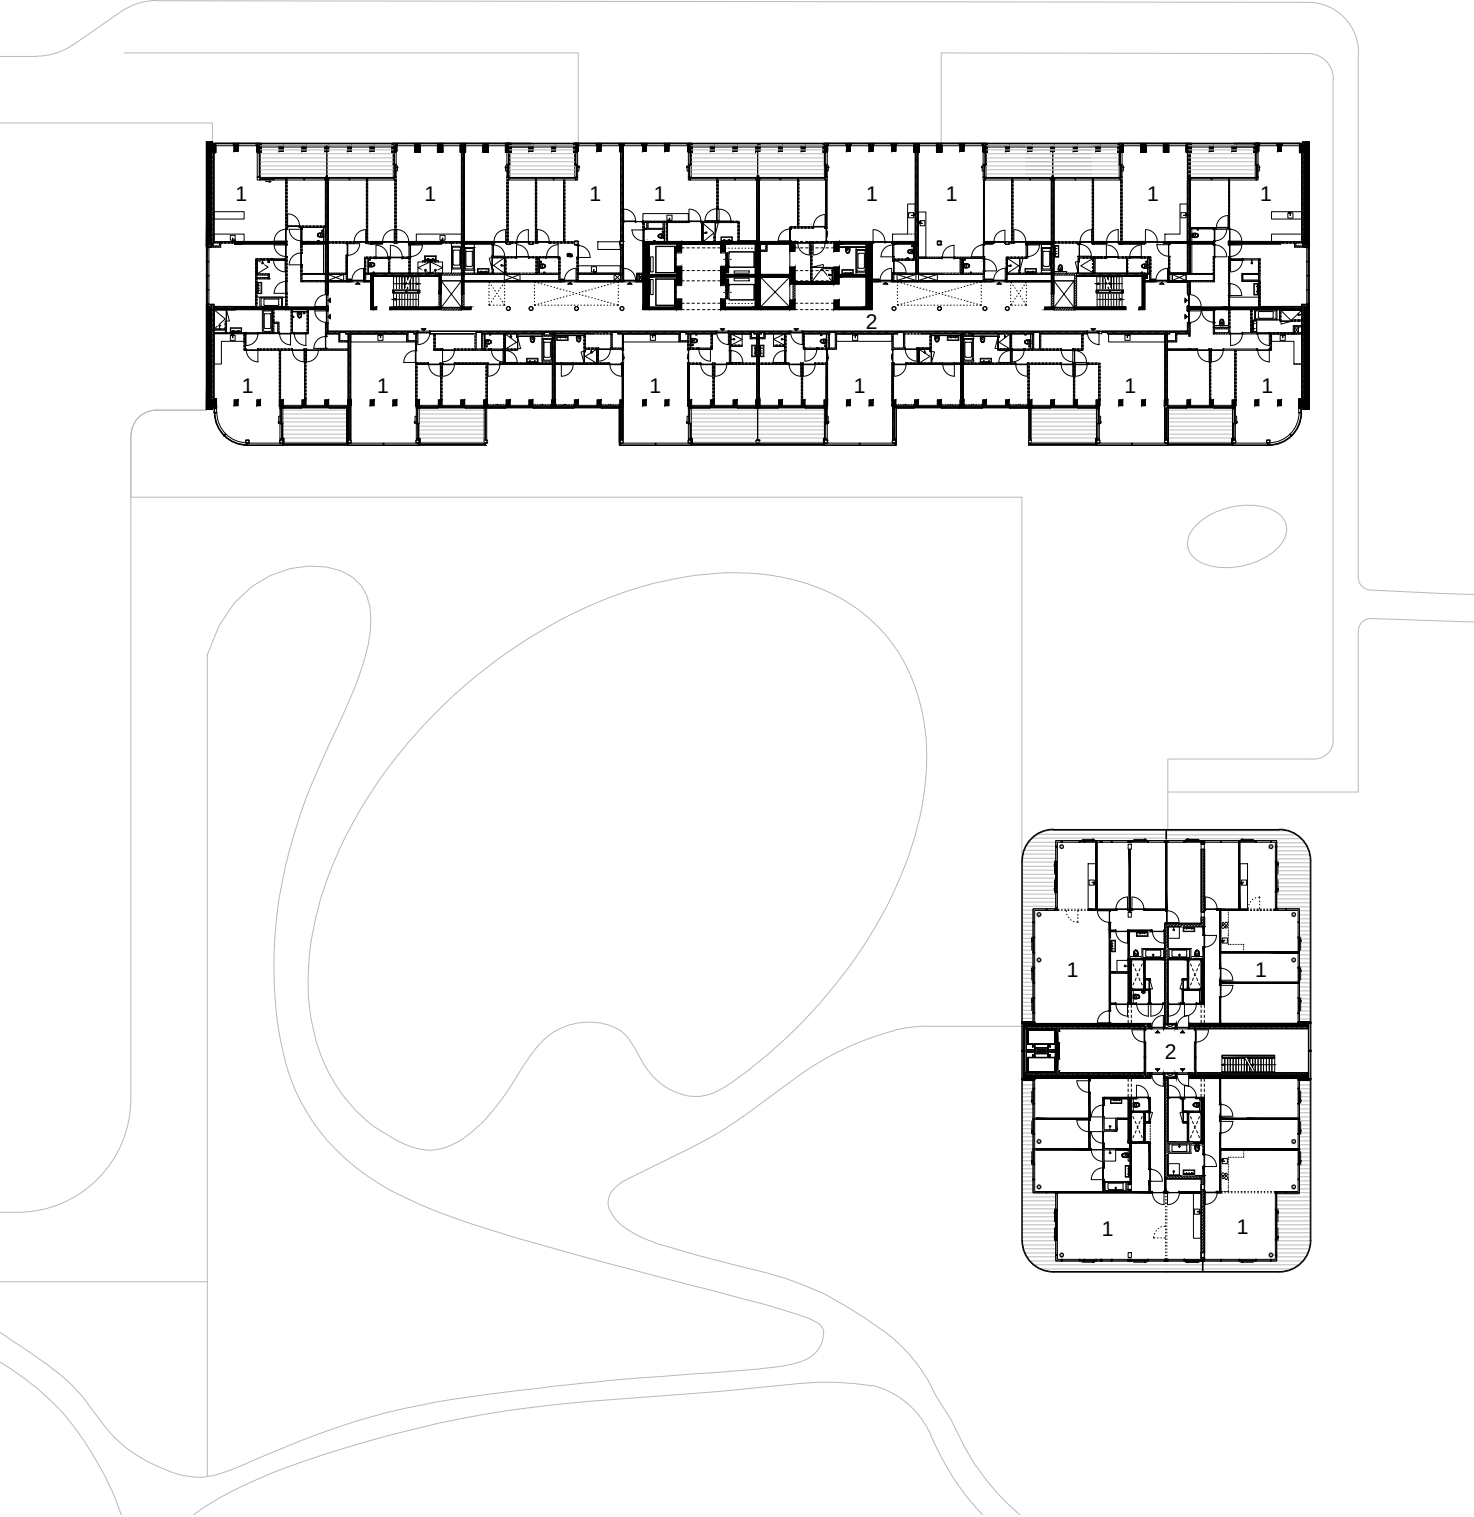
zesde verdieping nieuwe situatie

- 1 appartement
- 2 corridor naar appartementen
- 3 hal naar appartementen

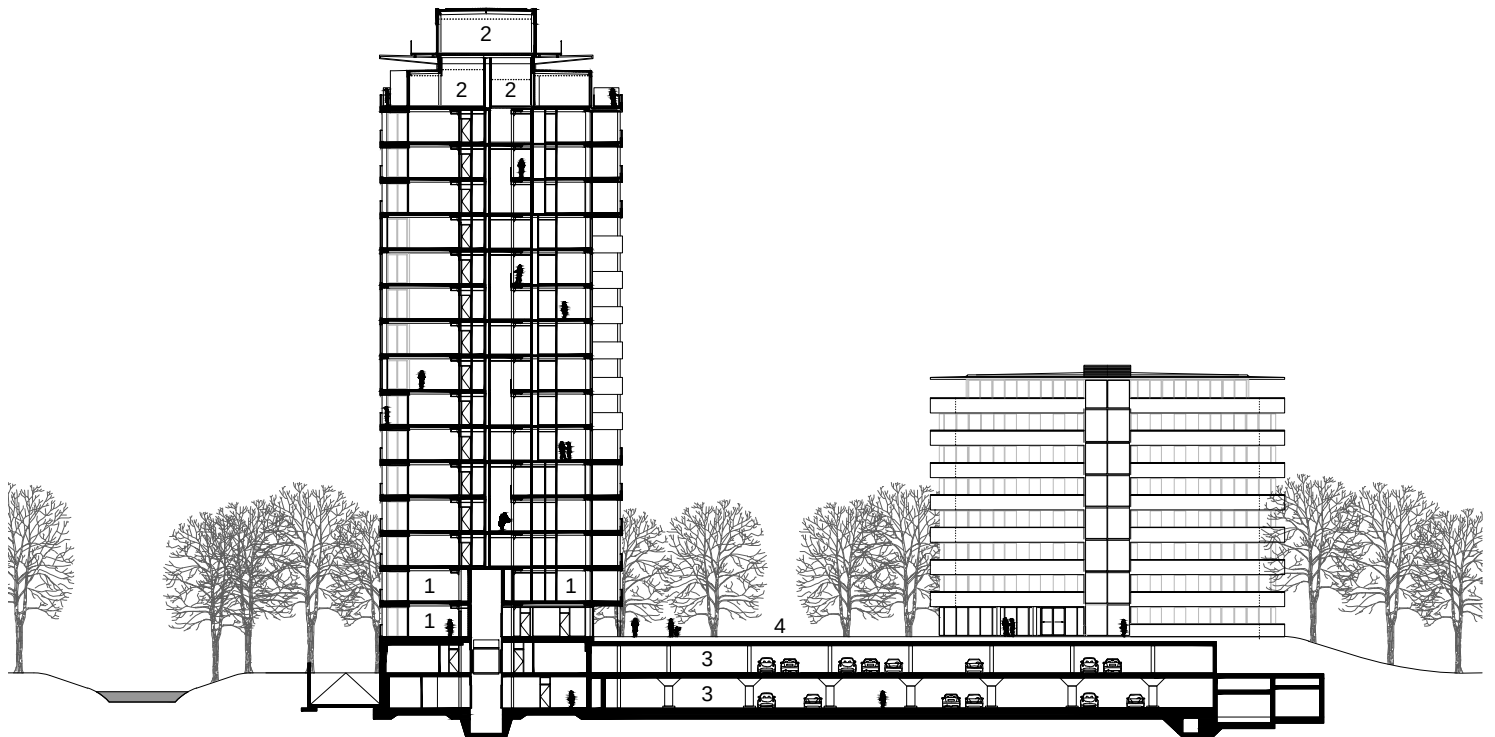
dwarsdoorsnede over hoogbouw

- 1 appartementen (laag 1-15)
- 2 penthouses (laag 16-17)
- 3 parkeergarage
- 4 park op parkeergarage

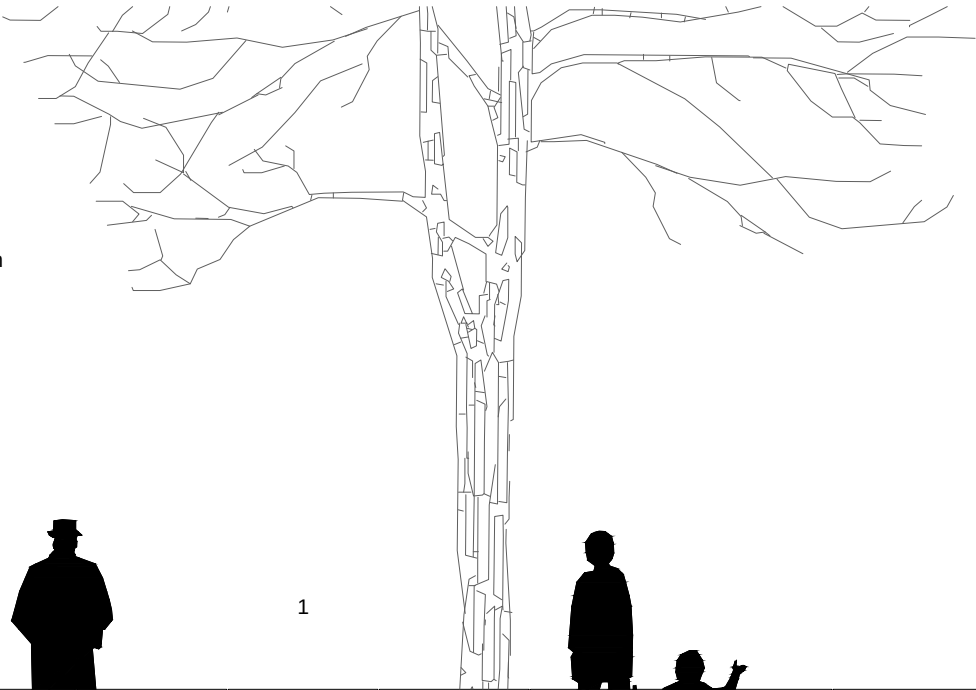
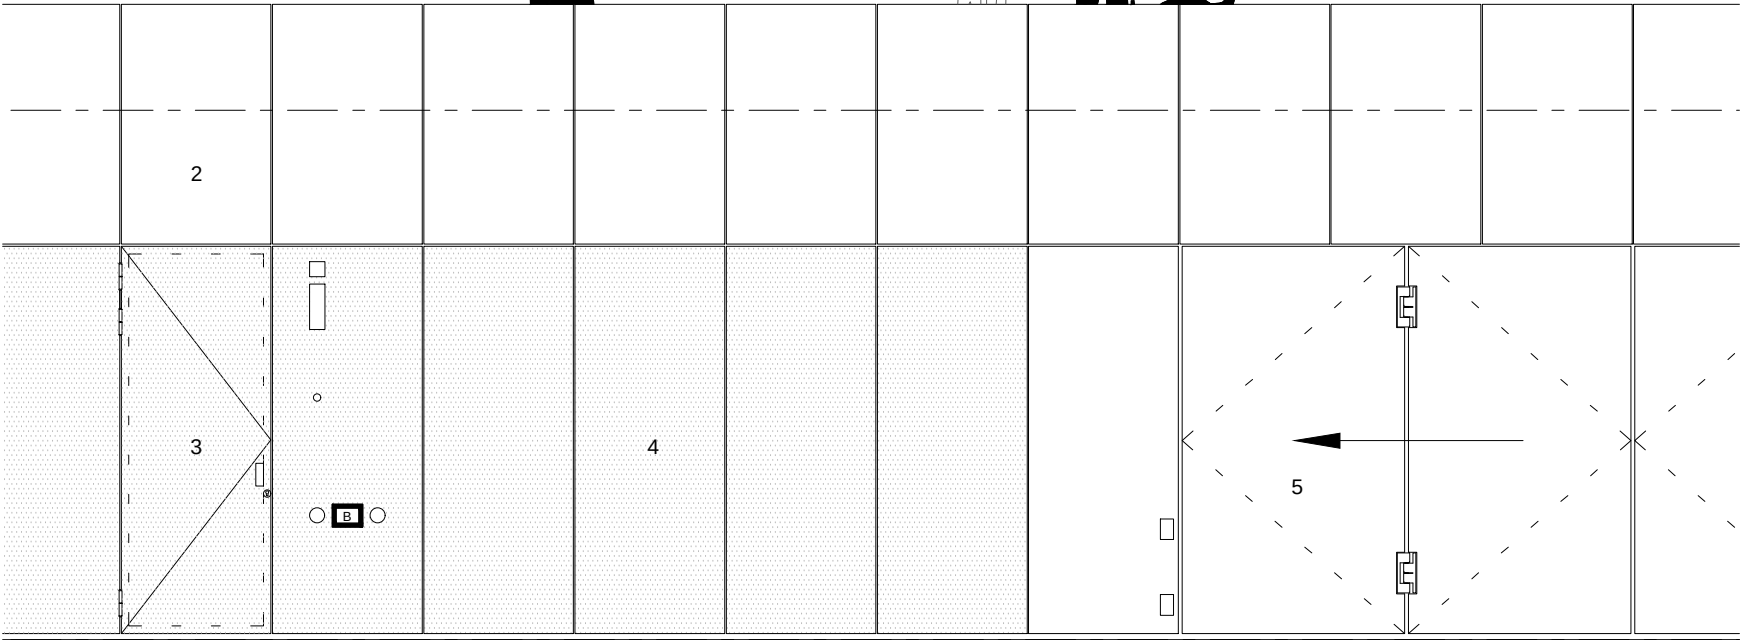
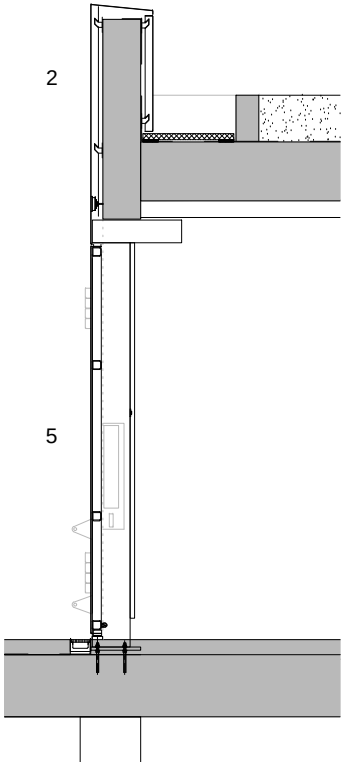
**1008 Park Hoog Oostduin**  
gevelfragment entree parkeergarage  
1:50

- 1 daktuin
- 2 corten stalen cassettes, onzichtbaar bevestigd d.m.v. bedhaken
- 3 vluchtdeur voorzien van geperforeerde corten stalen cassettes, onzichtbaar bevestigd d.m.v. bedhaken
- 4 ventilatieroosters parkeergarage verborgen achter geperforeerde corten stalen cassettes
- 5 mechanisch horizontaal schuivende snelvouwdeuren voorzien van geperforeerde corten stalen panelen

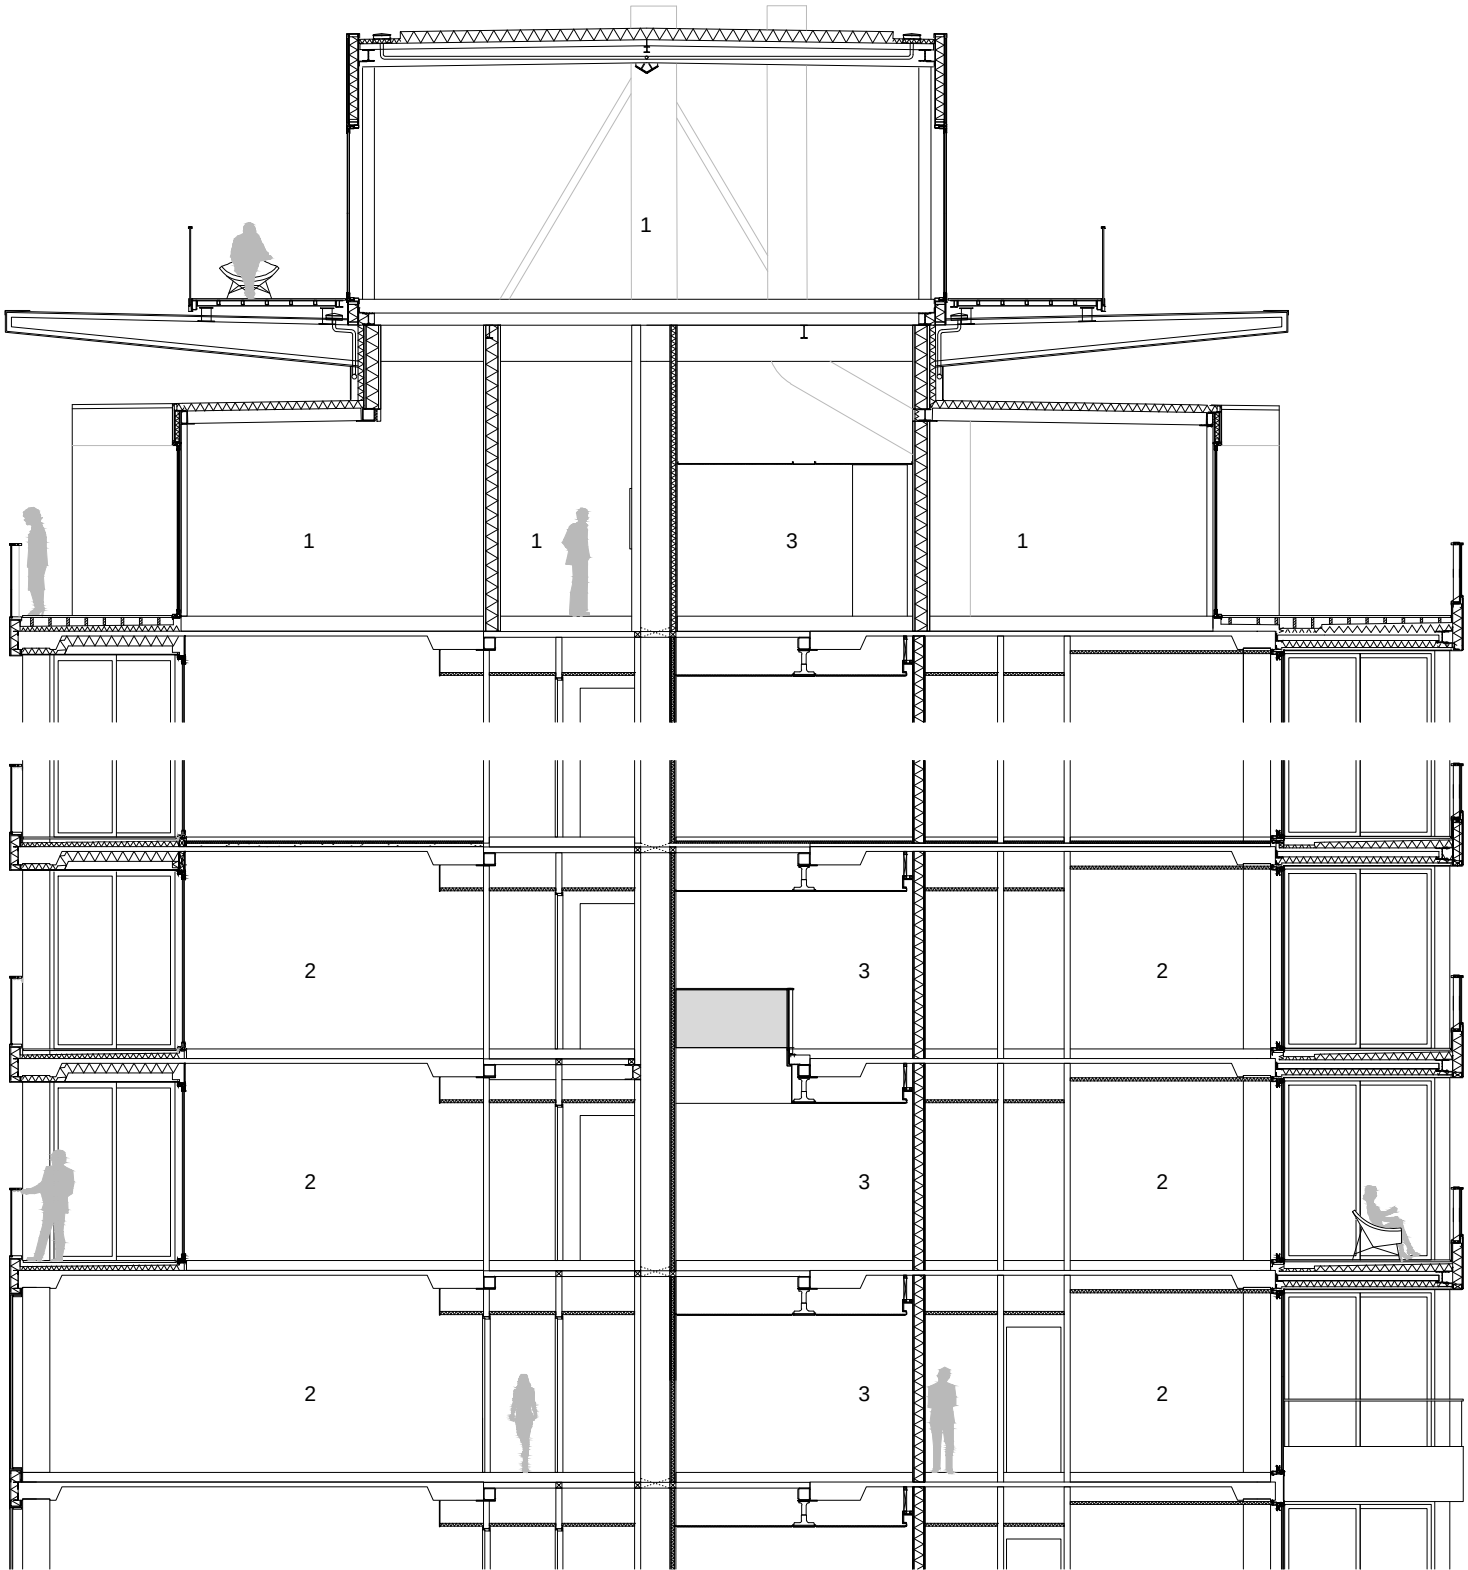
1008 Park Hoog Oostduin  
fragment hoogbouw  
1:125

1 penthouse  
2 appartement  
3 corridor naar appartementen

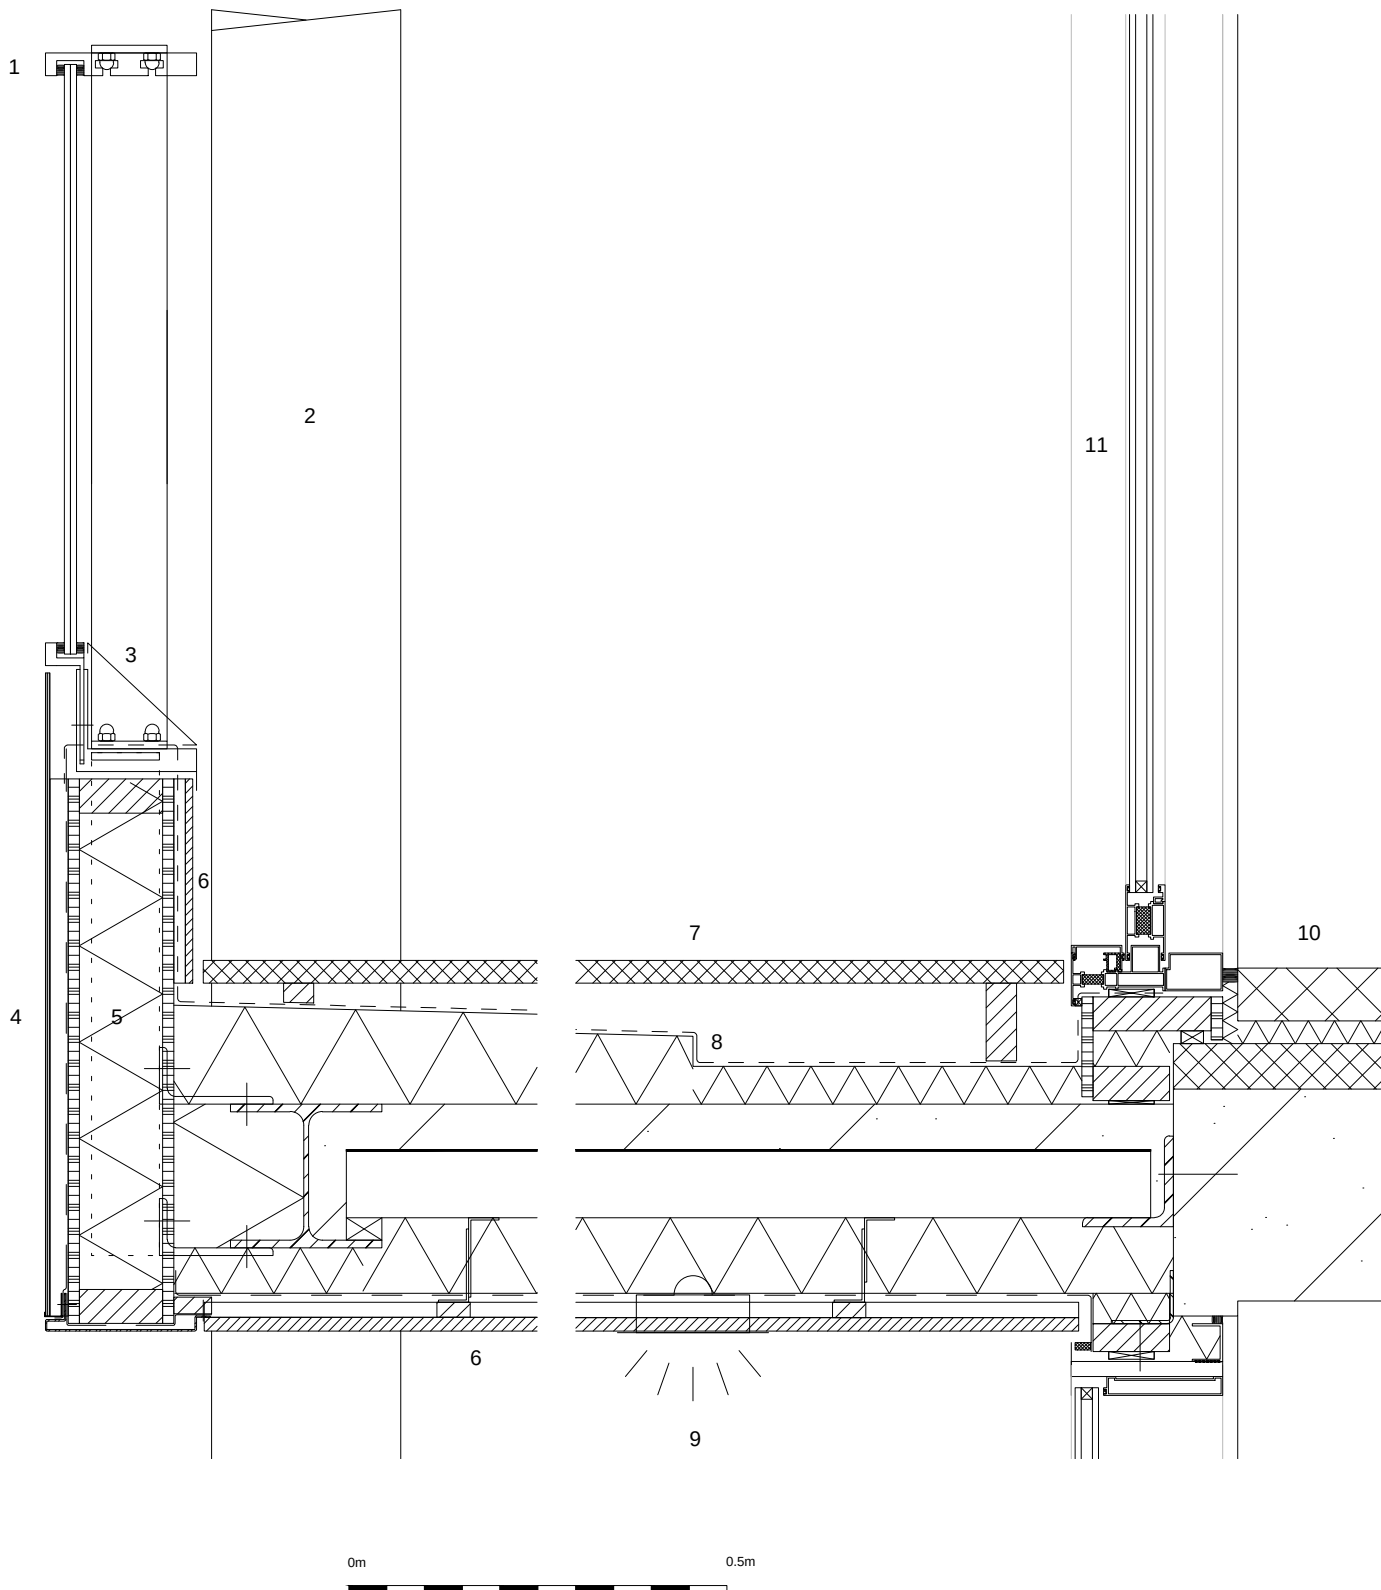
**1008 Park Hoog Oostduin**  
verticaal geveldetail hoogbouw  
1:10

- 1 aluminium balkonbalustrades voorzien van helder dubbel glas, ingeklemd in rubberen profielen
- 2 brandwerend gecoate staalconstructie
- 3 stalen bevestigingsprofiel t.b.v. balustrade
- 4 ondoorzichtig gekleurd geëmailleerde glazen gevelbeplating
- 5 sandwich gevelelement voorzien van isolatie en Fermacell beplating
- 6 Cempanel plus balkon afwerking
- 7 hardhouten vlonder balkon dek
- 8 balkonislatie met afschot, voorzien van EPDM dakbedekking
- 9 geïntegreerde downlight
- 10 zwevende anhydriet dekvloer voorzien van vloerverwarming
- 11 aluminium schuifpui voorzien van dubbele beglazing

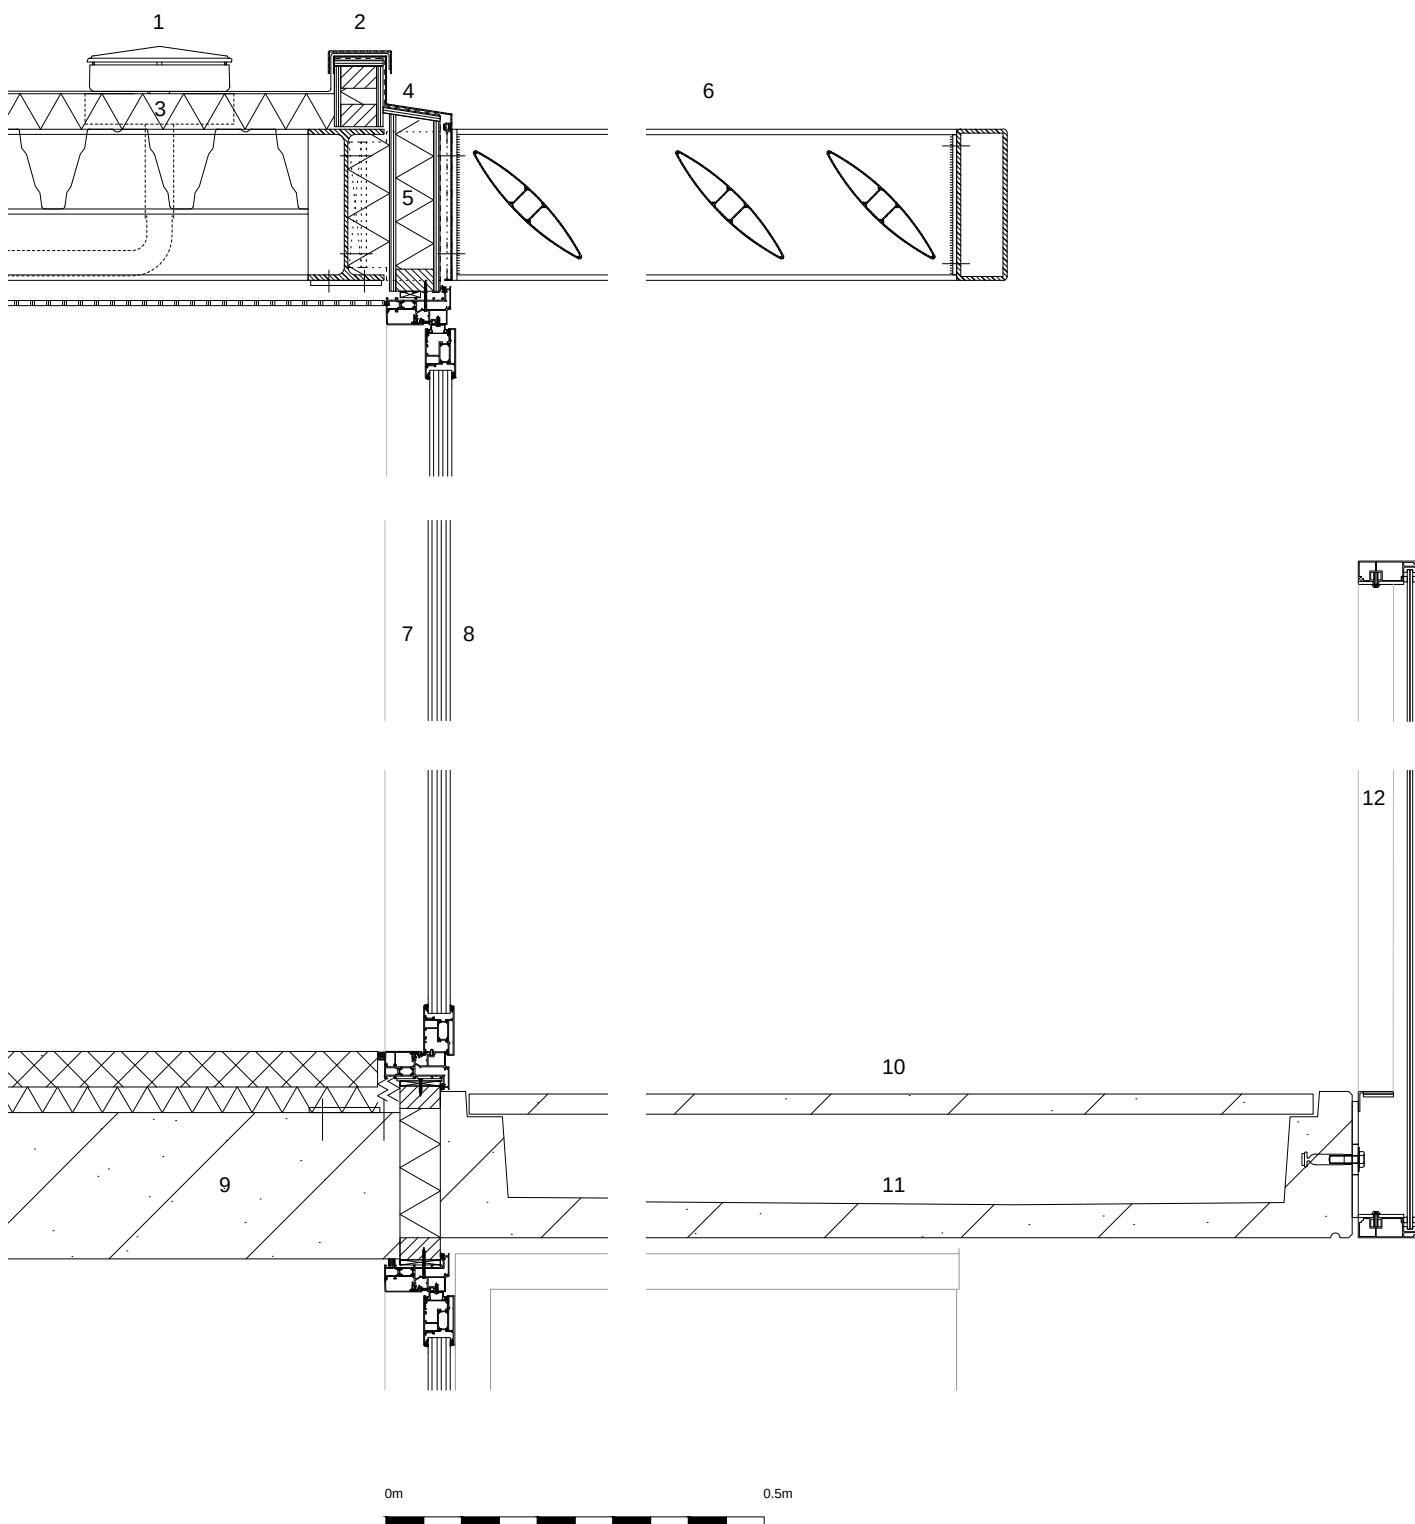
**1008 Park Hoog Oostduin**  
 verticaal geveldetail laagbouw  
 1:10

- 1 pluvia
- 2 metalen dakrandafwerking
- 3 isolatie met EPDM-dakbedekking
- 4 gepoedercoat metalen zetwerk
- 5 stalen console t.b.v. luifelconstructie
- 6 stalen luifel met aluminium lamellen
- 7 brandwerend gecoate staalconstructie
- 8 aluminium kozijnen voorzien van triple beglazing
- 9 betonnen breedplaatvloer
- 10 betontegel vloerplaten balkon
- 11 prefab gewapend beton balkon elementen
- 12 aluminium balustrade voorzien van gehard en gelaagd glas

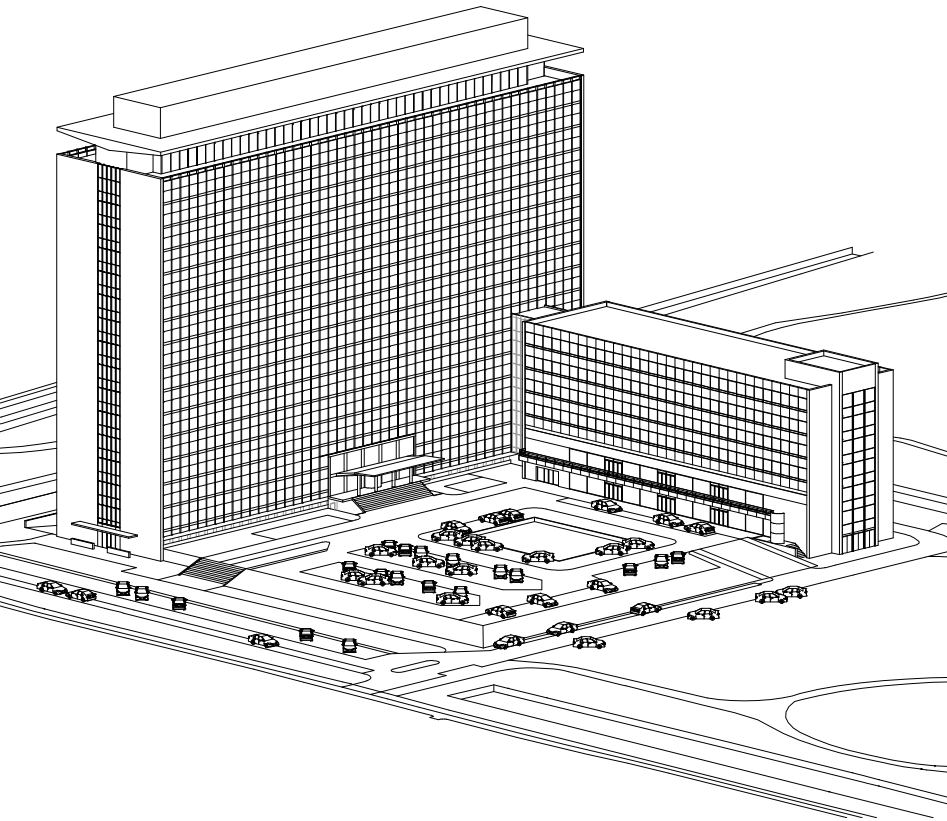
bestaande situatie

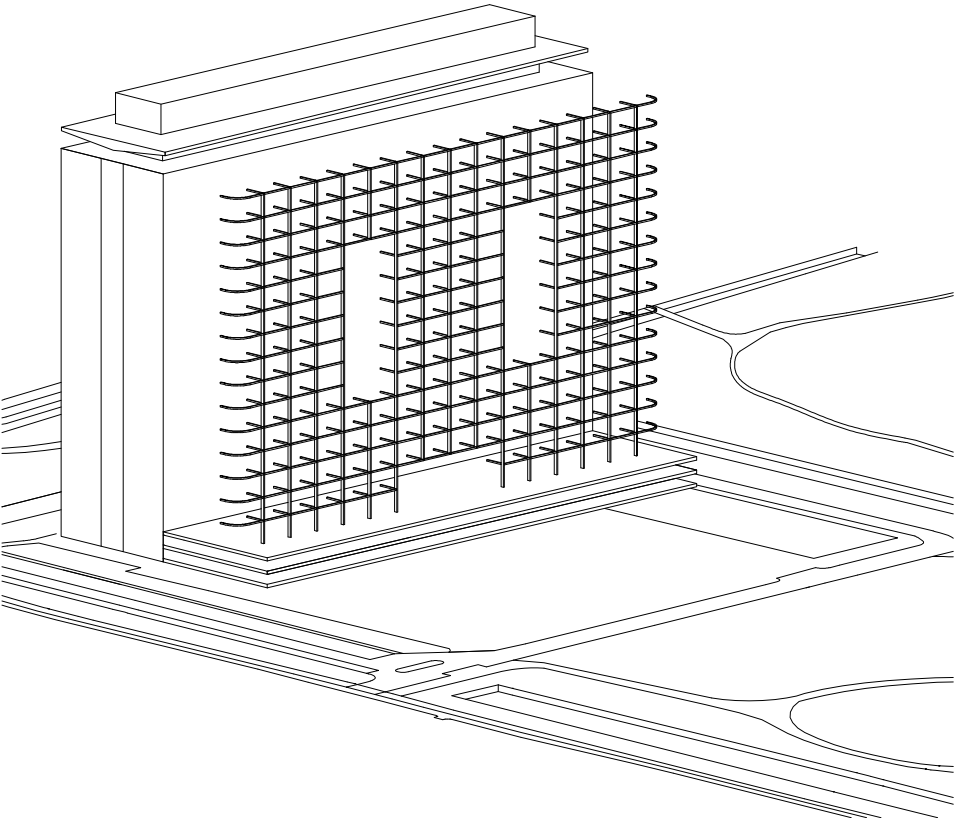
toevoeging rek-constructie

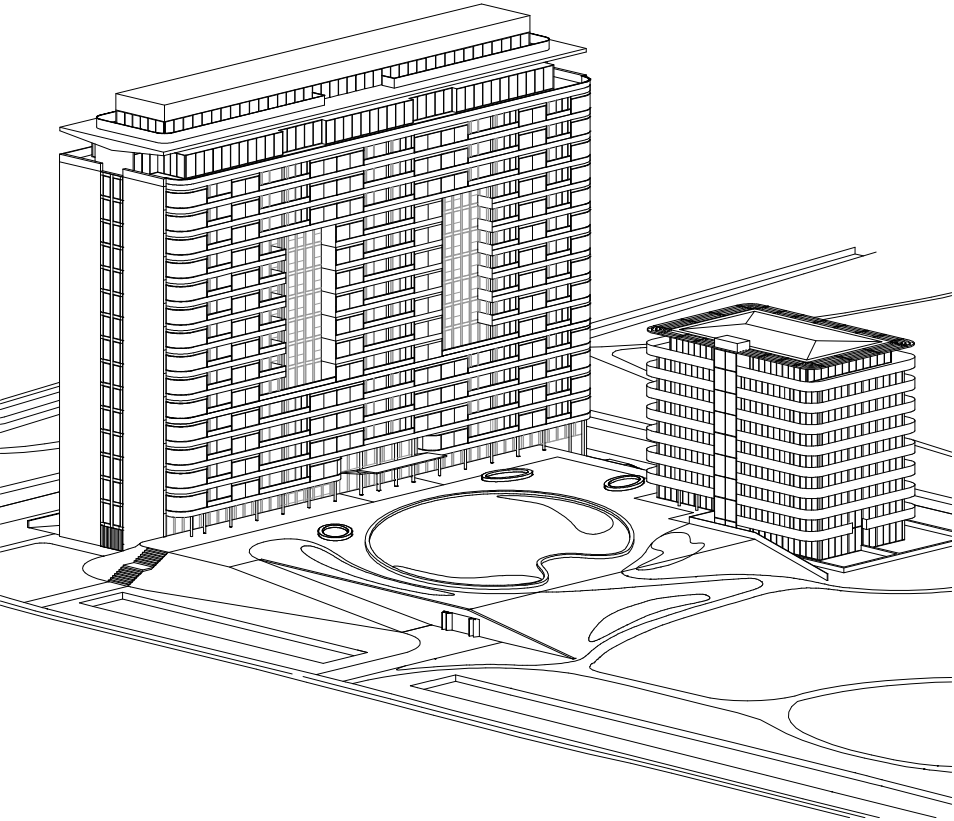
nieuwe situatie
