1094 oldelft
situatie
1:1000

1094 oldelft
plattegronden
1:400

1094 oldelft
doorsneden
1:400

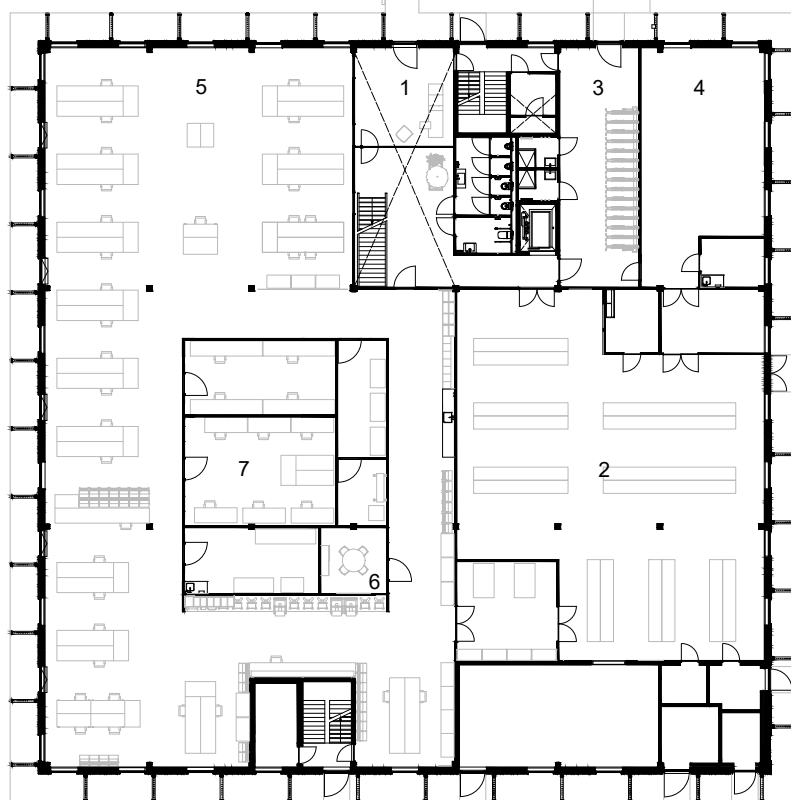
begane grond

- 1 hoofdentree
- 2 magazijn
- 3 fietsenstalling
- 4 algemene werkplaats
- 5 eindmontage
- 6 vergaderruimte
- 7 werkplaats bonding, rolopstelling en controle

- 8 expeditie
- 9 motor- en fietsenstalling/muur van schanskorven met insectenhotel

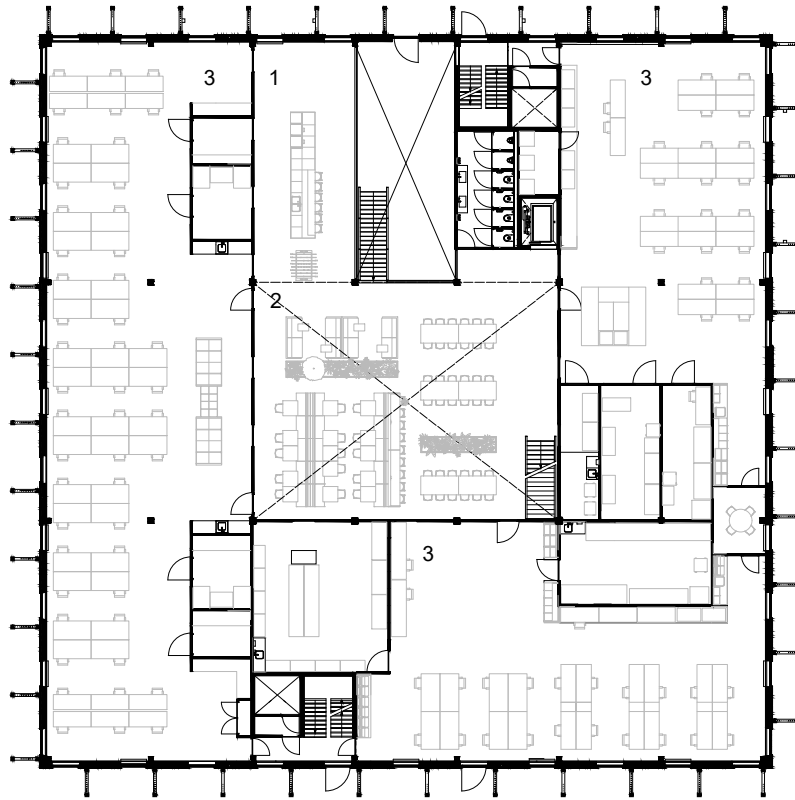
1e verdieping

- 1 pantry
- 2 atrium/lunchruimte
- 3 productie ruimte
- 4 research + development
- 5 kantoren
- 6 grote vergaderruimte
- 7 dakterras

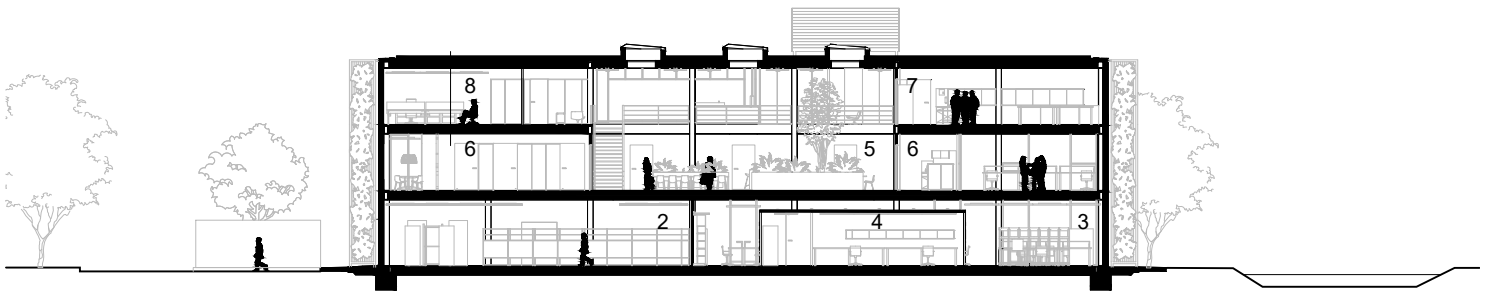
dwarsdoorsnede

- 1 hoofdentree
- 2 magazijn
- 3 eindmontage
- 4 werkplaats bonding,
rolopstelling en controle
- 5 atrium/lunchruimte
- 6 productie ruimte
- 7 research + development
- 8 kantoren
- 9 dakterras

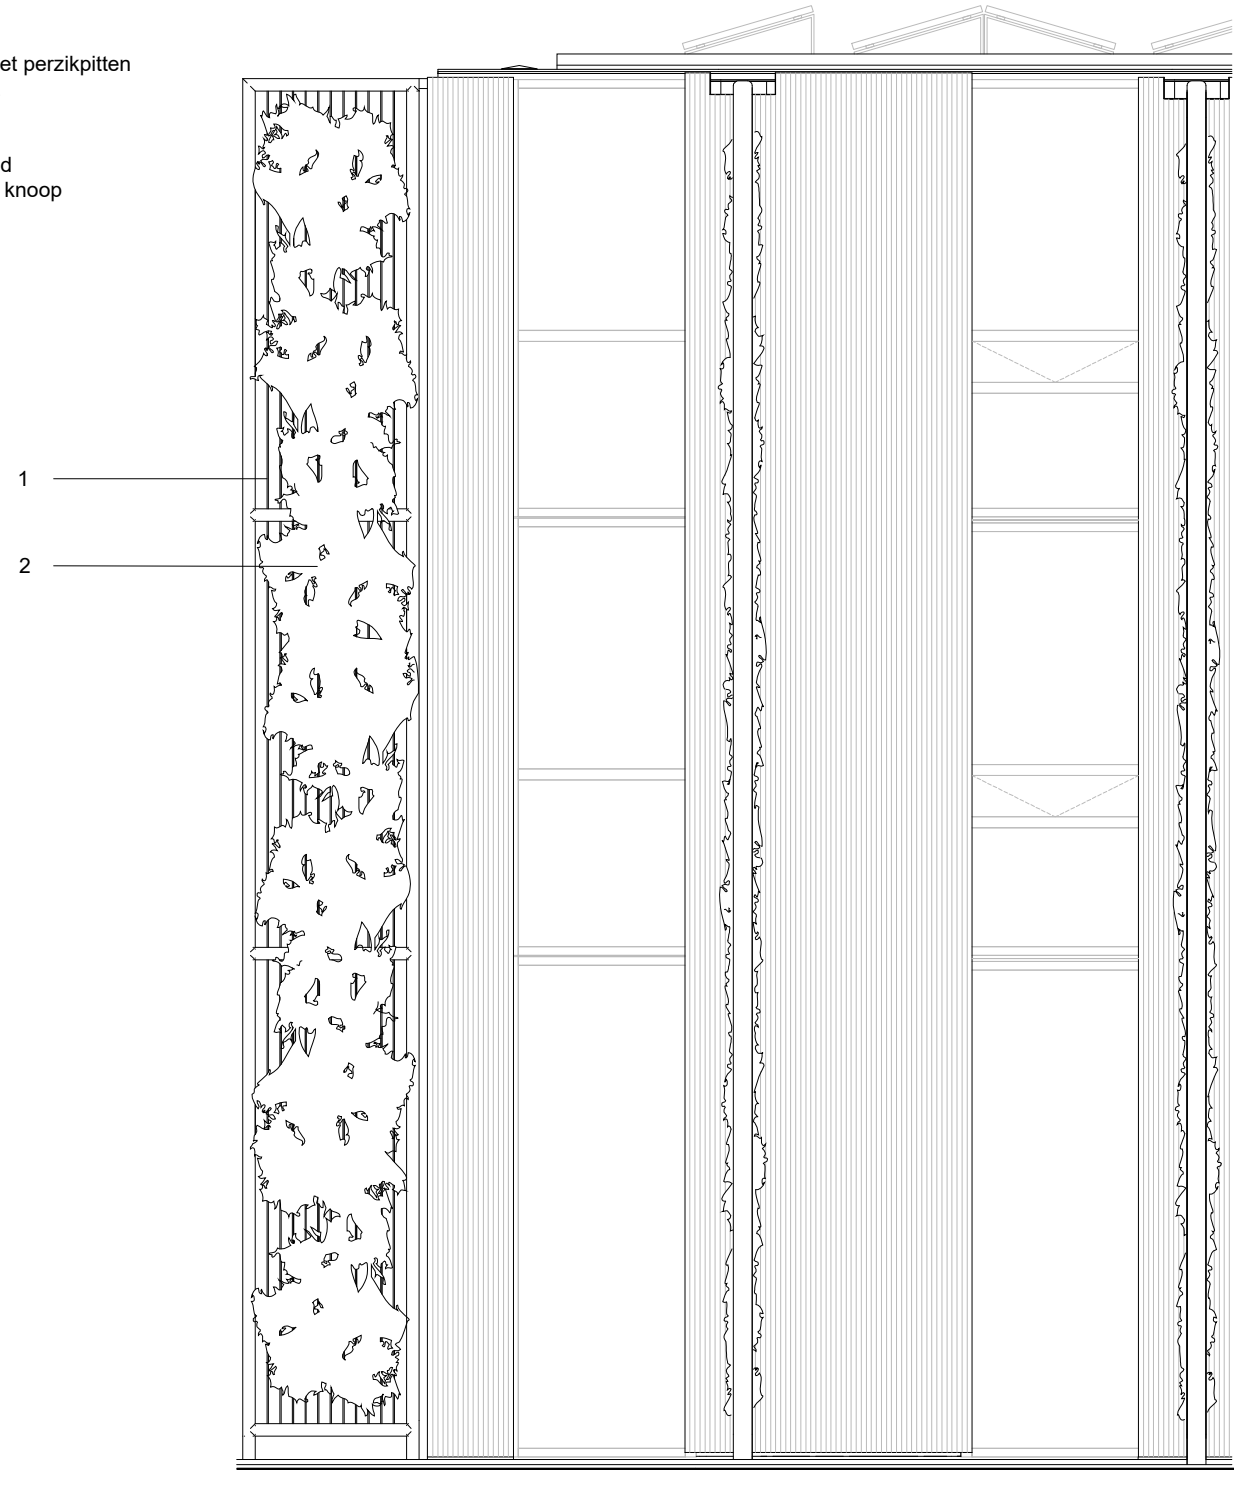
fragment gevelaanzicht

- 1 gevellamel
- 2 klimplanten
- 3 grindkoffer met perzikpitten
- 4 HSB element
- 5 valraam
- 6 kozijn
- 7 klimaatplafond
- 8 demontabele knoop
