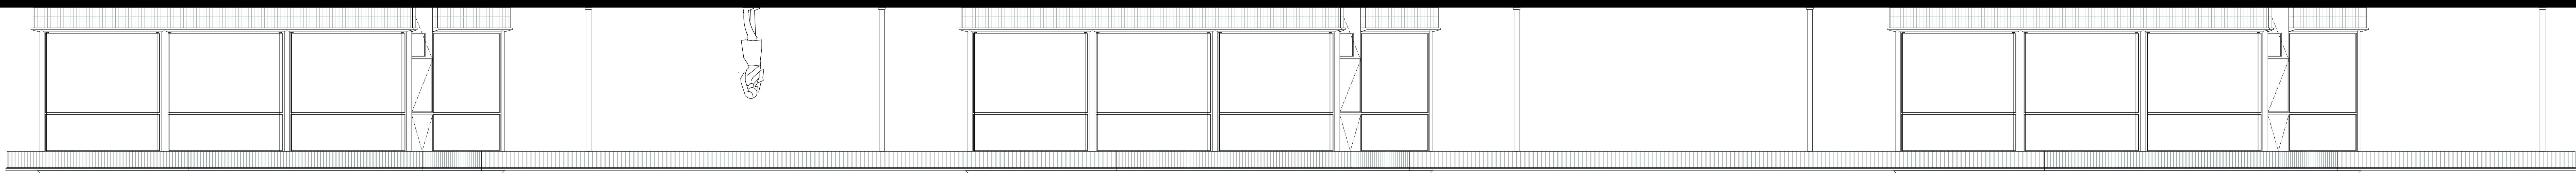
Gevelaanzicht Johan Huizingalaan (omgekeerd getekend)

- Aanpak kozijnen kiosk
- Renovatieglas plaatsen (4.4.2, veiligheidsglas)
  - Aluminium afdichting renovatieglas op kleur
  - Stalen kozijnen herstellen en schilderen

- Entreedeur renoveren naar oorspronkelijke staat, voorzien van renovatieglas (4.4.2, veiligheidsglas) en nieuw slotmechanisme
  - Glasvlak boven voordeur voorzien van Timmermans hardglas isolatie hardglazen valraam type B2 met keramische screen en geïntegreerd kaderafdichting

- Kiosken aan staalmanplein zijde voorzien van verholten Ducotop 50 ZR roosters
  - Kiosken aan Johan Huizingalaan zijde voorzien van verholten zonneschermen type Varisol F411

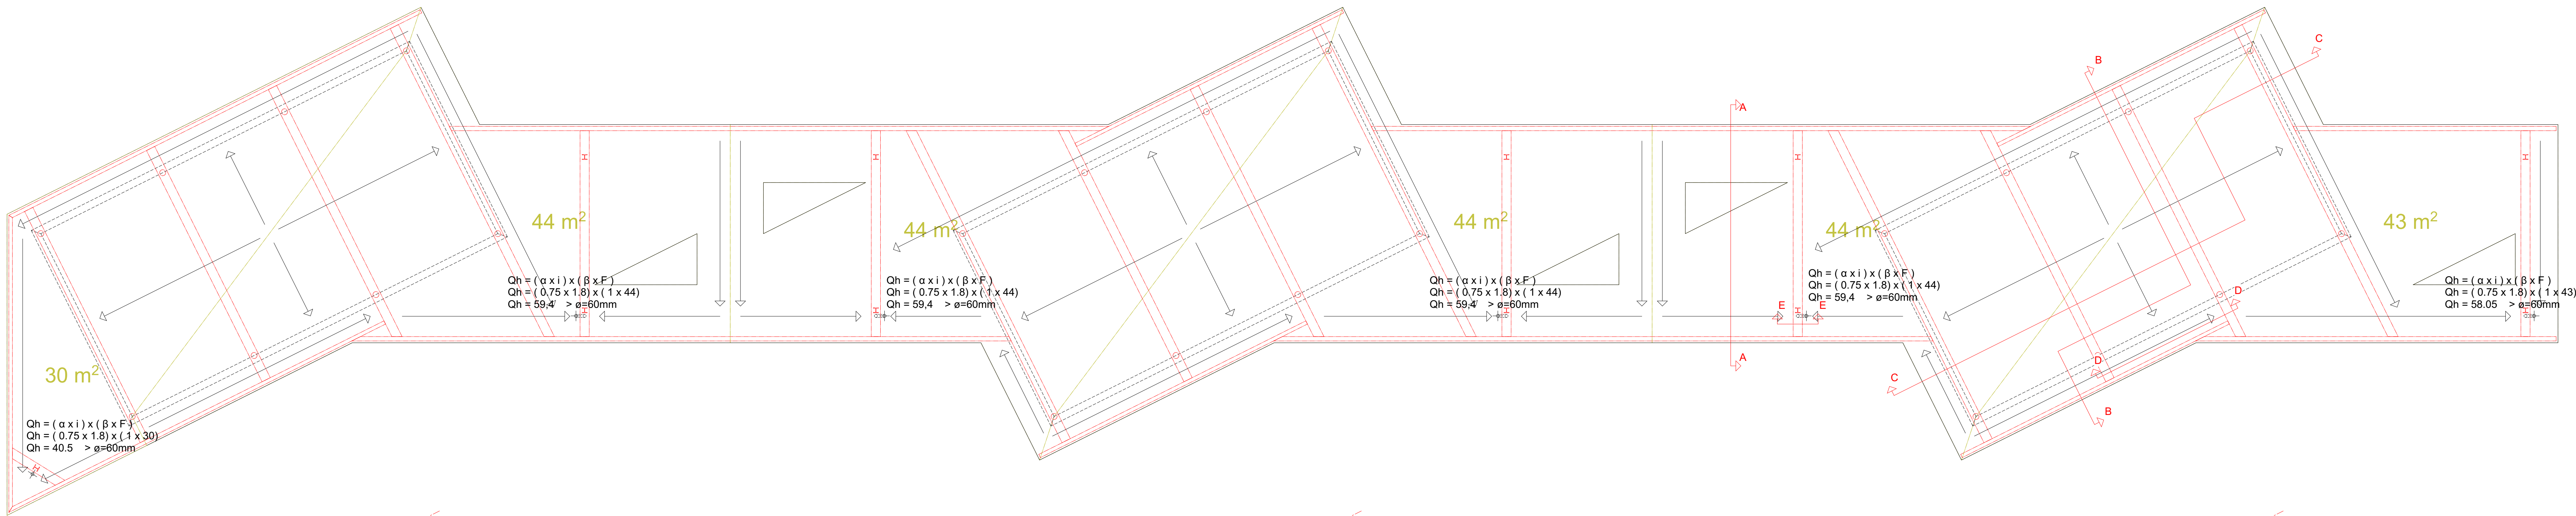
Dakaanzicht

- Opnieuw opbouwen unit binnenin kiosk, inclusief installaties (sv, mv, mk).
- Aanpak dak
- Dak ter plaatse van kiosken isoleren met 140mm
  - Houten plafond restaureren of vervangen.

- Boelbord herstellen naar oorspronkelijke staat met houten regelwerk en horizontale houten beëindiging onder daktrim
  - Afschot dak aanpassen en kiosken voorzien van 6 hwa's van  $\phi$  60mm ter plaatse van kolommen aan zijde staalmanplein

- Knik HWA om ligger oplossen binnen het dakvlak (uit het zicht)

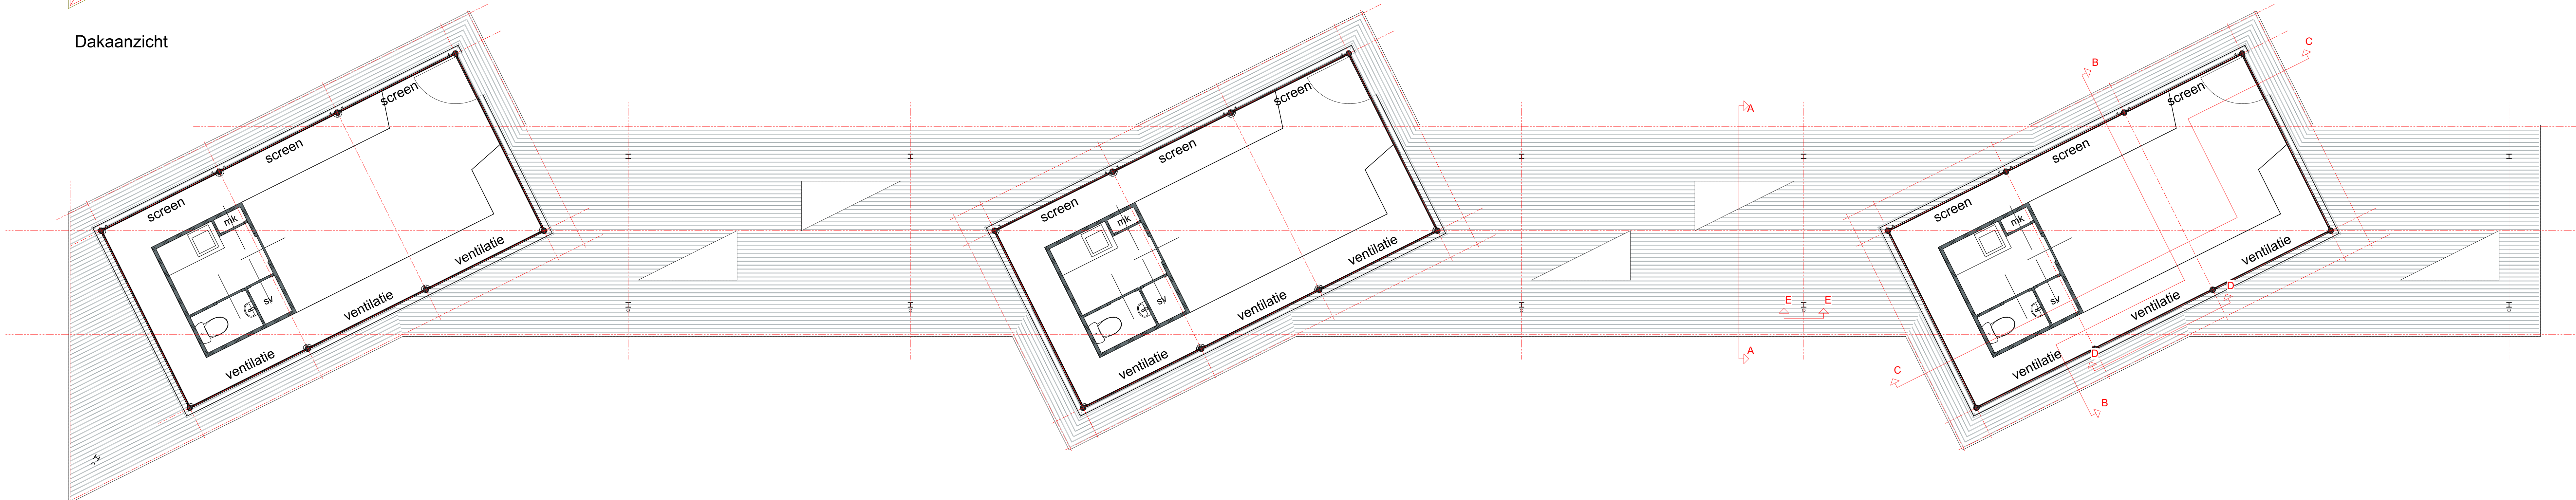
Begane grond

- Aanpak kiosk
- Onderzijde vloer isoleren
  - keramische tegels in de plint herstellen (dambord patroon geel-wit, staand tegelverband)
  - Brede etalage-vensterbanken interieur opnieuw introduceren

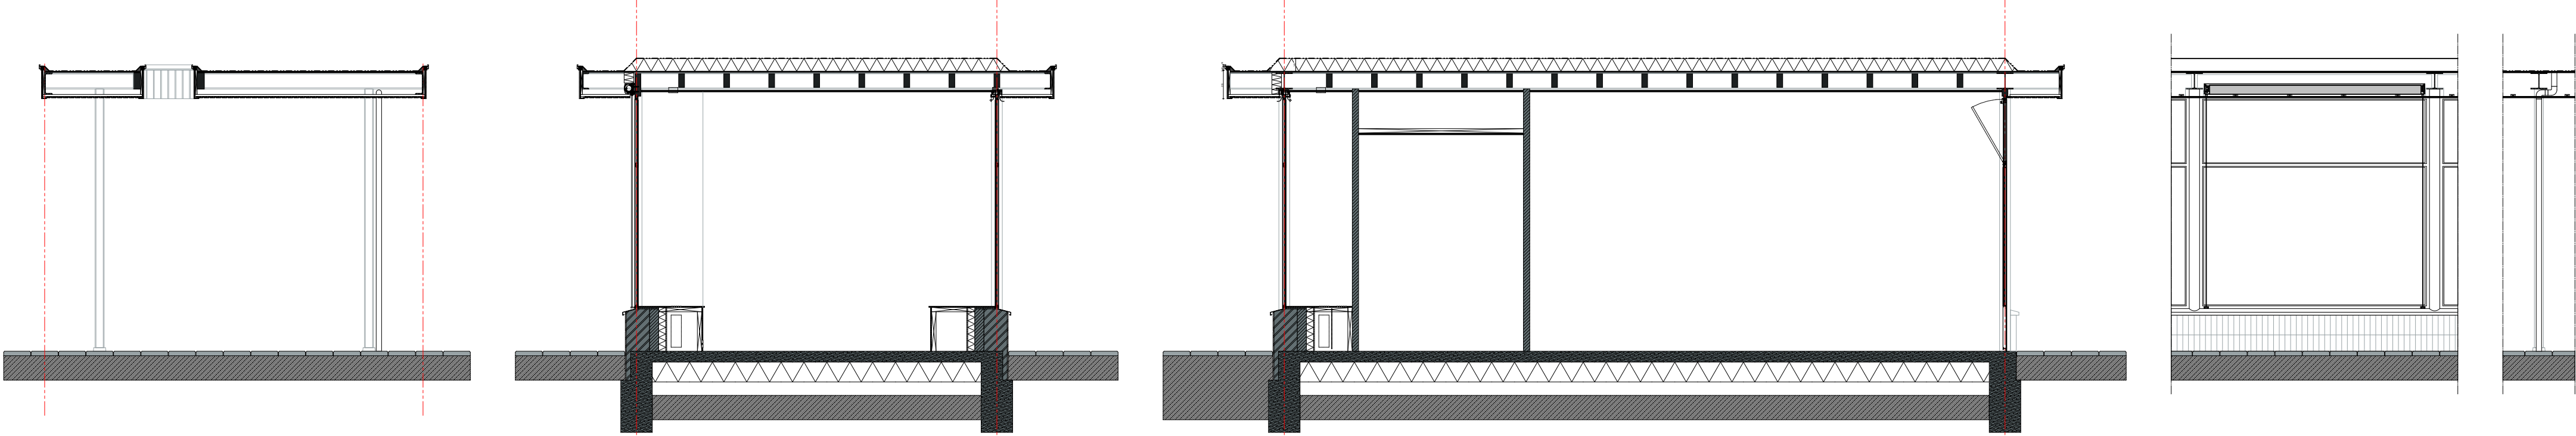
Doorsnede AA

Doorsnede BB

Doorsnede CC

Doorsnede DD

Doorsnede EE
