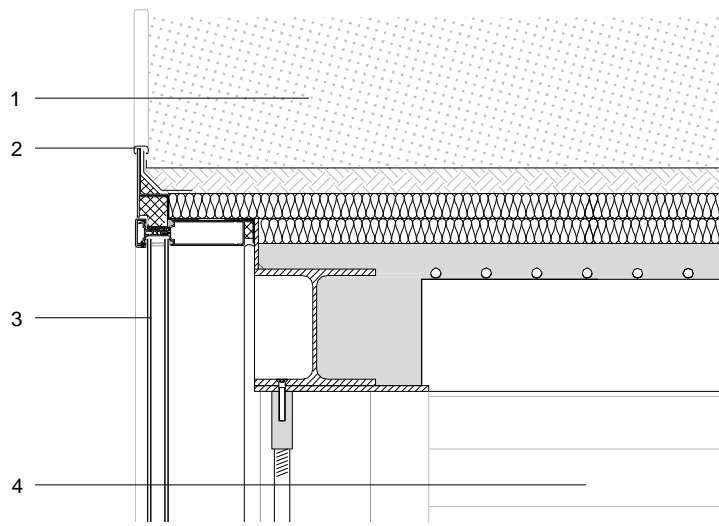
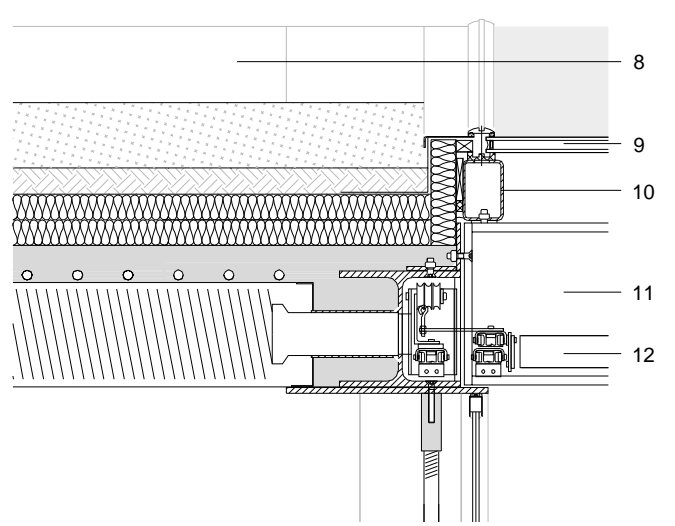
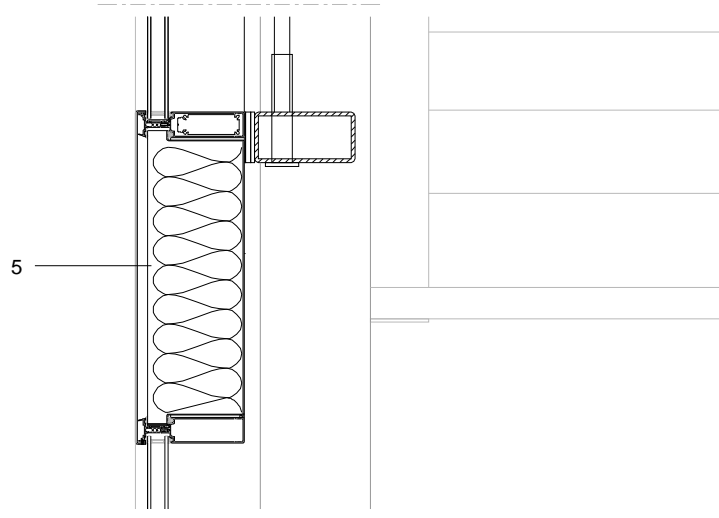
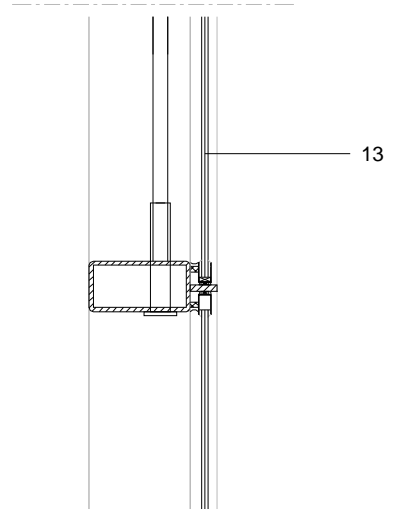
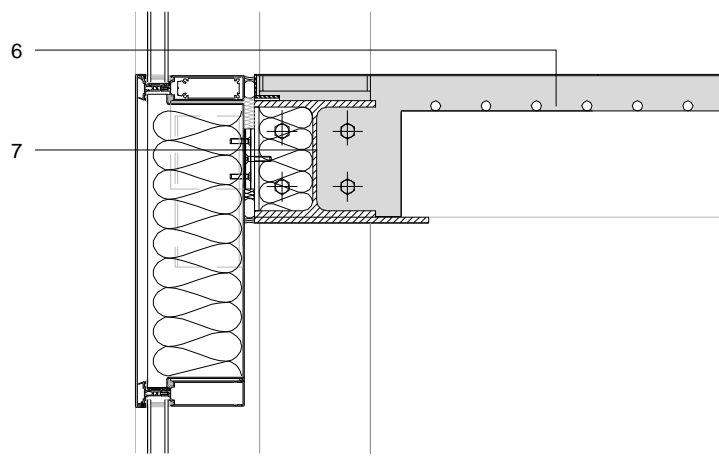
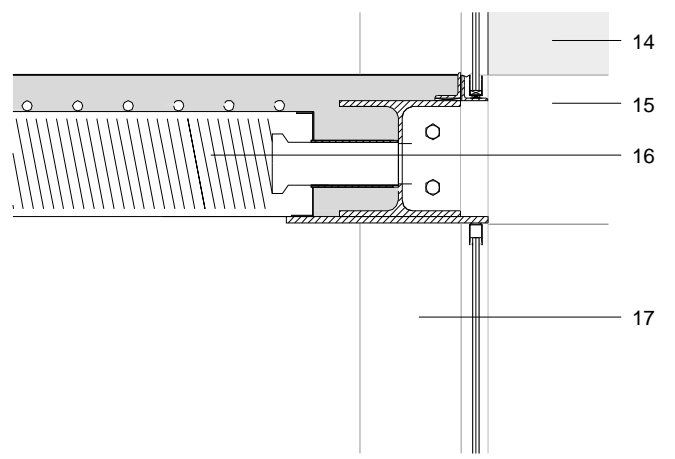
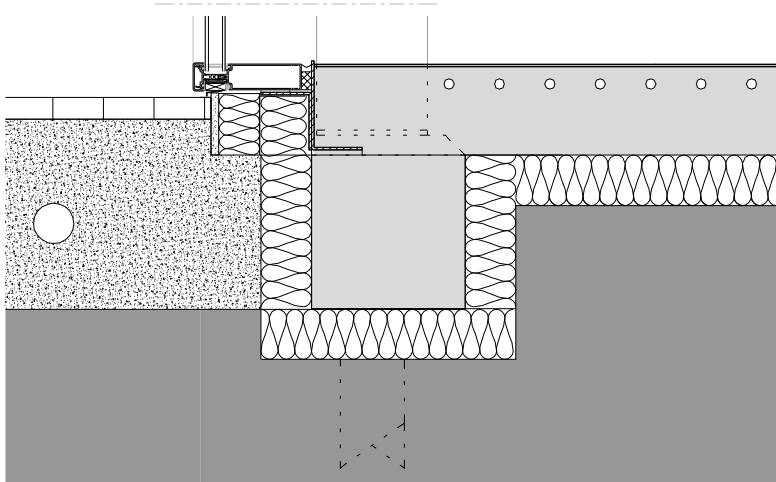
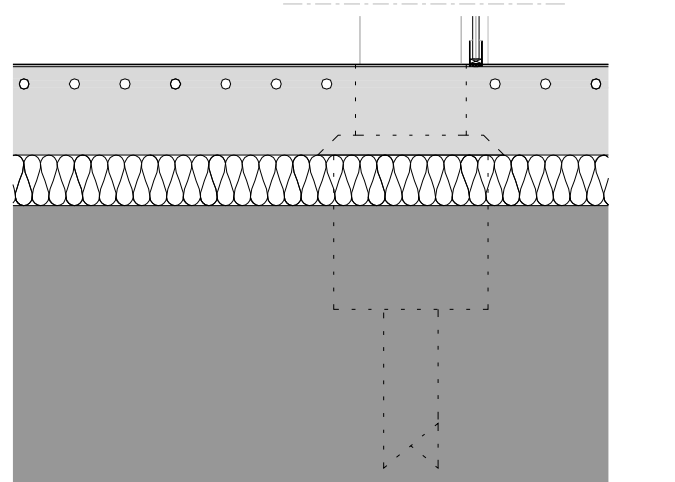
- 1 sedumdak
- 2 rubberen dakrand
- 3 isolatieglas
- 4 aanzicht onderzijde staalplaatbetonvloer
- 5 sandwichpaneel, onzichtbaar bevestigde zwart gecoate aluminium plaat
- 6 gevulde staalplaatbetonvloer inclusief betonkernactivering
- 7 stalen HEA 240
- 8 aanzicht installatiepatio
- 9 koudgebogen isolatieglas
- 10 rondgebogen kokerprofiel
- 11 aanzicht UNP
- 12 dekrolscherm voorzien van zonweringsdoek, systeemgeleiding in gebogen HEA
- 13 enkel glas
- 14 aanzicht glazen doorvalbeveiliging
- 15 aanzicht loopbrug
- 16 overstortvoorziening met akoestische demper
- 17 aanzicht betongevulde buiskolom
