934 OV knoop Tilburg
situatie
1:3000

934 OV knoop Tilburg
doorsneden en gevels
1:500 / 1:1000

934 OV knoop Tilburg
verticaal detail noordgevel
1:20

934 OV knoop Tilburg
verticaal detail zuidgevel
1:25

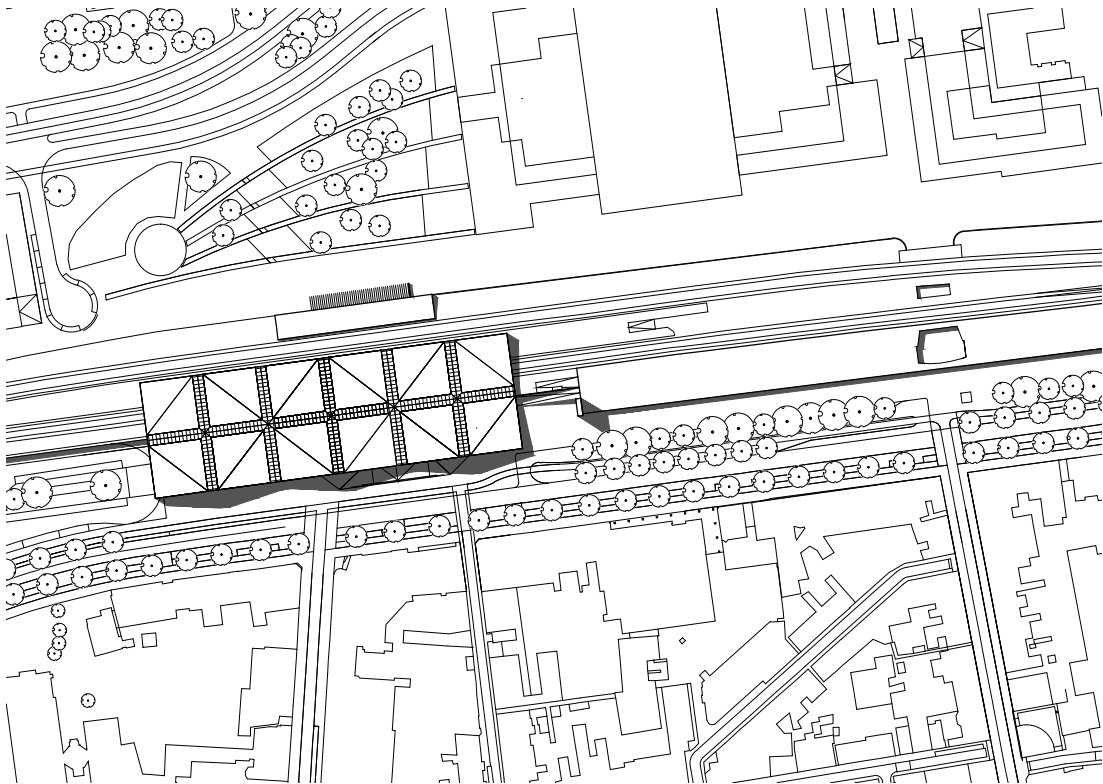
- 1 stationskap
- 2 entree zuid
- 3 stationshal
- 4 interwijkverbinding
- 5 transfer
- 6 commercie
- 7 toiletten
- 8 kluisjes
- 9 expeditie
- 10 tickets & service
- 11 installatieruimte
- 12 entree noord

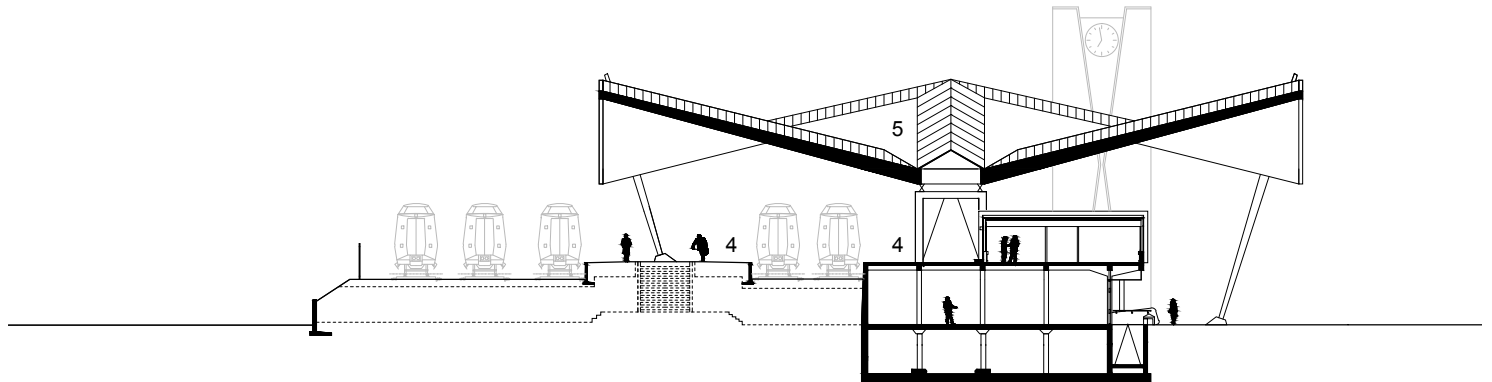
dwarsdoorsnede oude situatie

- 1 noordelijke entree
- 2 zuidelijke entree
- 3 interwijkverbinding,
transfer en commercie
- 4 perron
- 5 bestaande stationskap

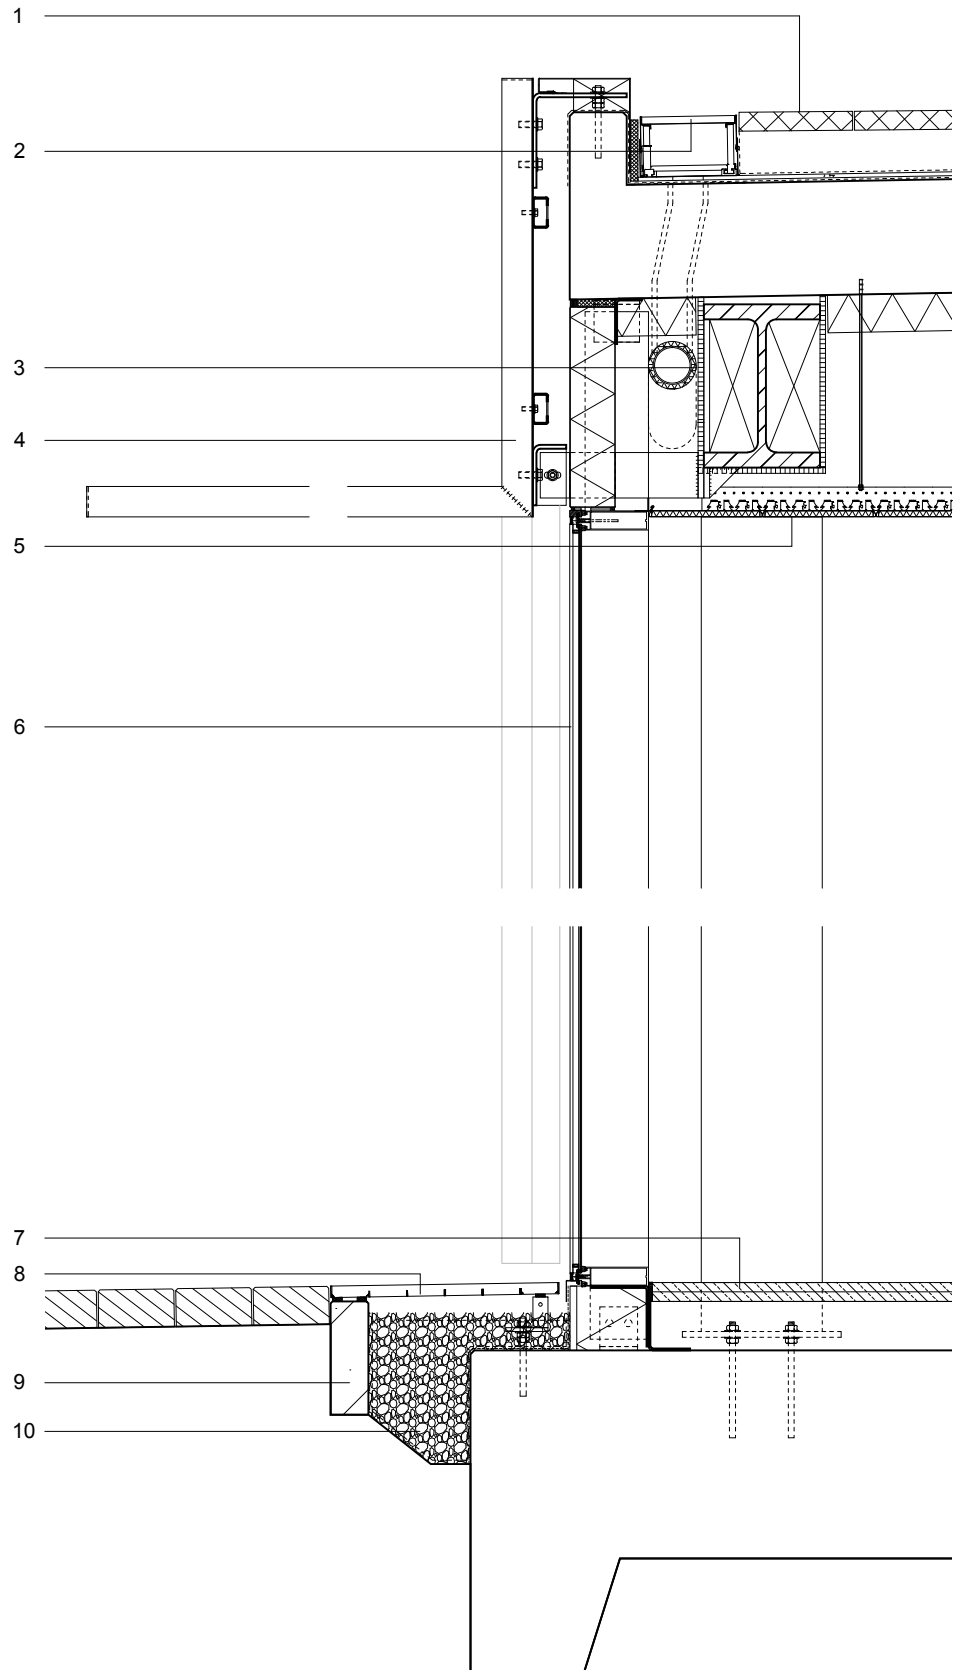
- 1 perrontegels
- 2 rvs vloergoot
- 3 geïsoleerde hemelwaterafvoer
- 4 stalen lamellen als gevelschem en zonwering
- 5 geperforeerd aluminium plafond
- 6 glazen vliesgevel
- 7 natuurstenen vloertegels
- 8 verzinkt stalen vloerrooster
- 9 kantopsluiting betonband
- 10 basalt split

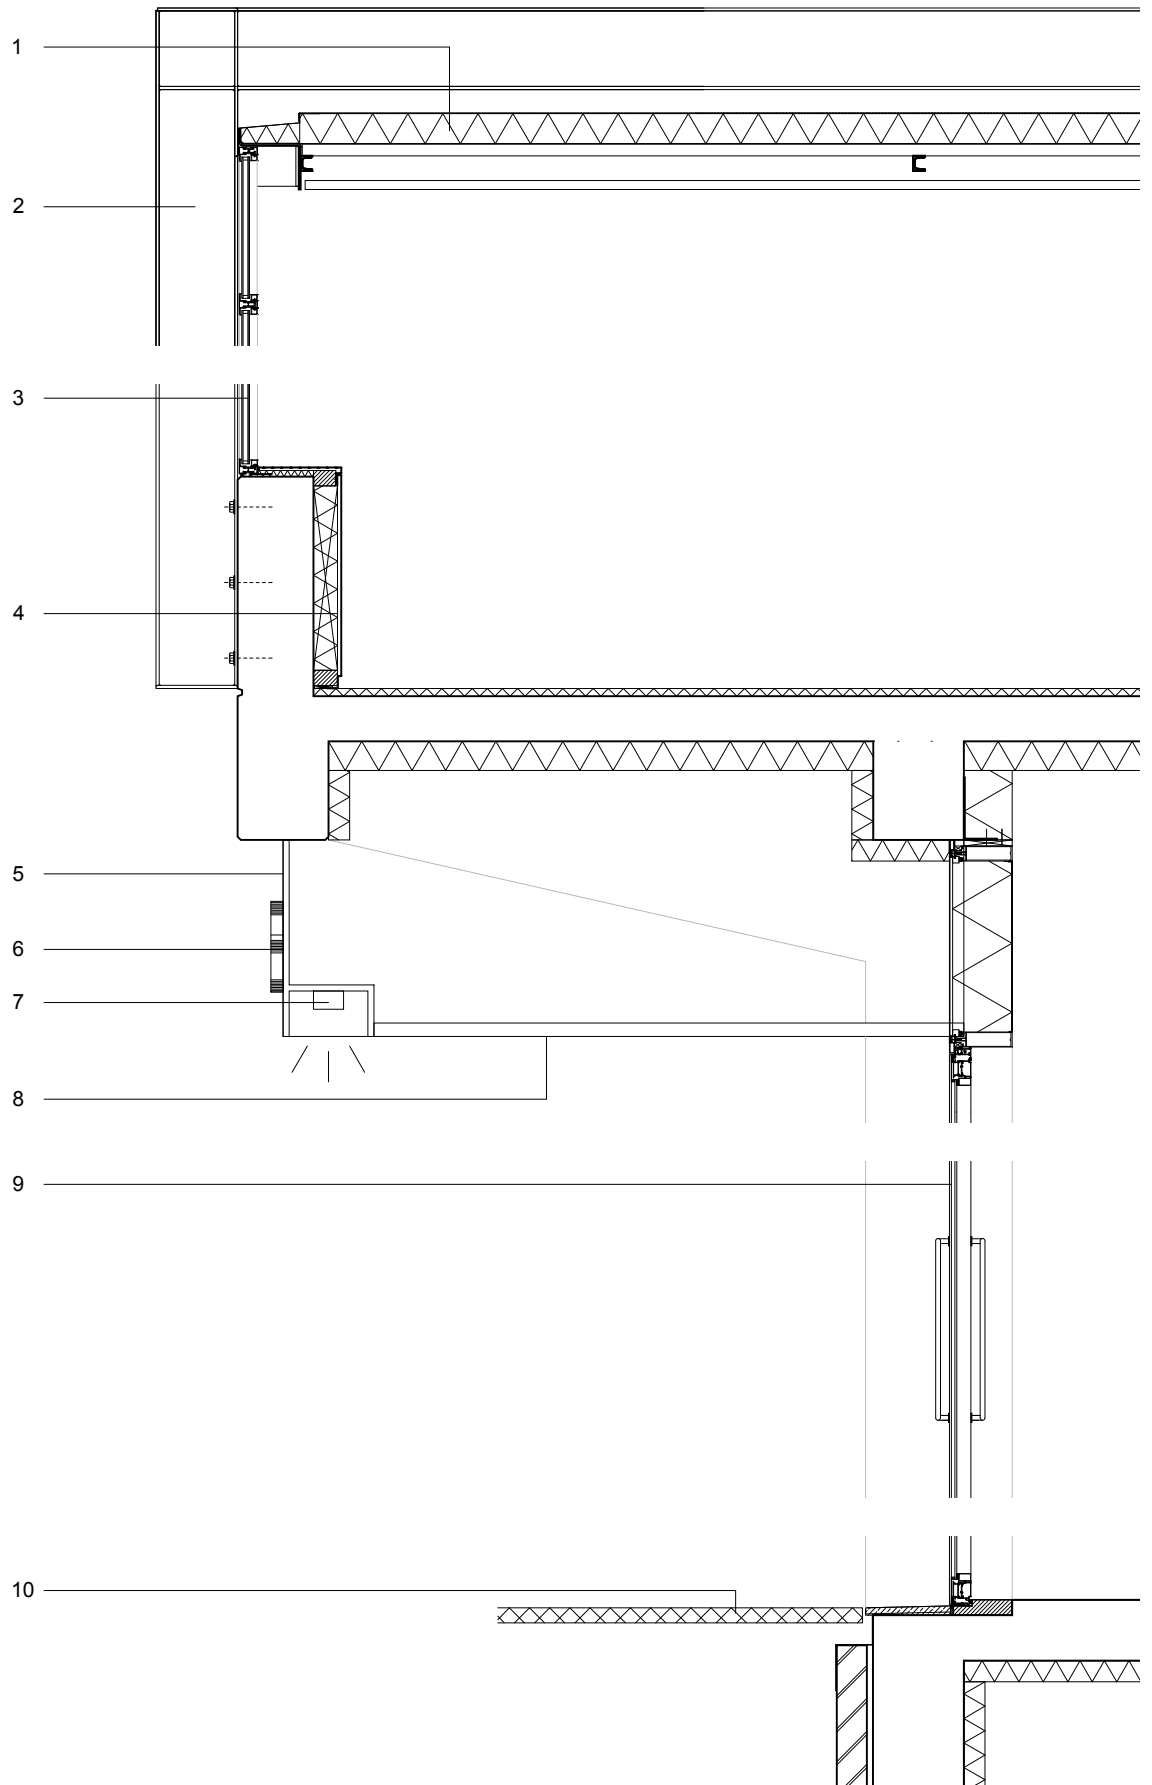
- 1 pvc dakbedekking op isolatie
- 2 bestaande staalconstructie
- 3 beglazing in stalen frame
- 4 afwerking van metalen cassettes
- 5 aluminium zetwerk
- 6 singing retail
- 7 lichtarmatuur
- 8 akoestische plafondafwerking
- 9 glazen deuren
- 10 bestrating
