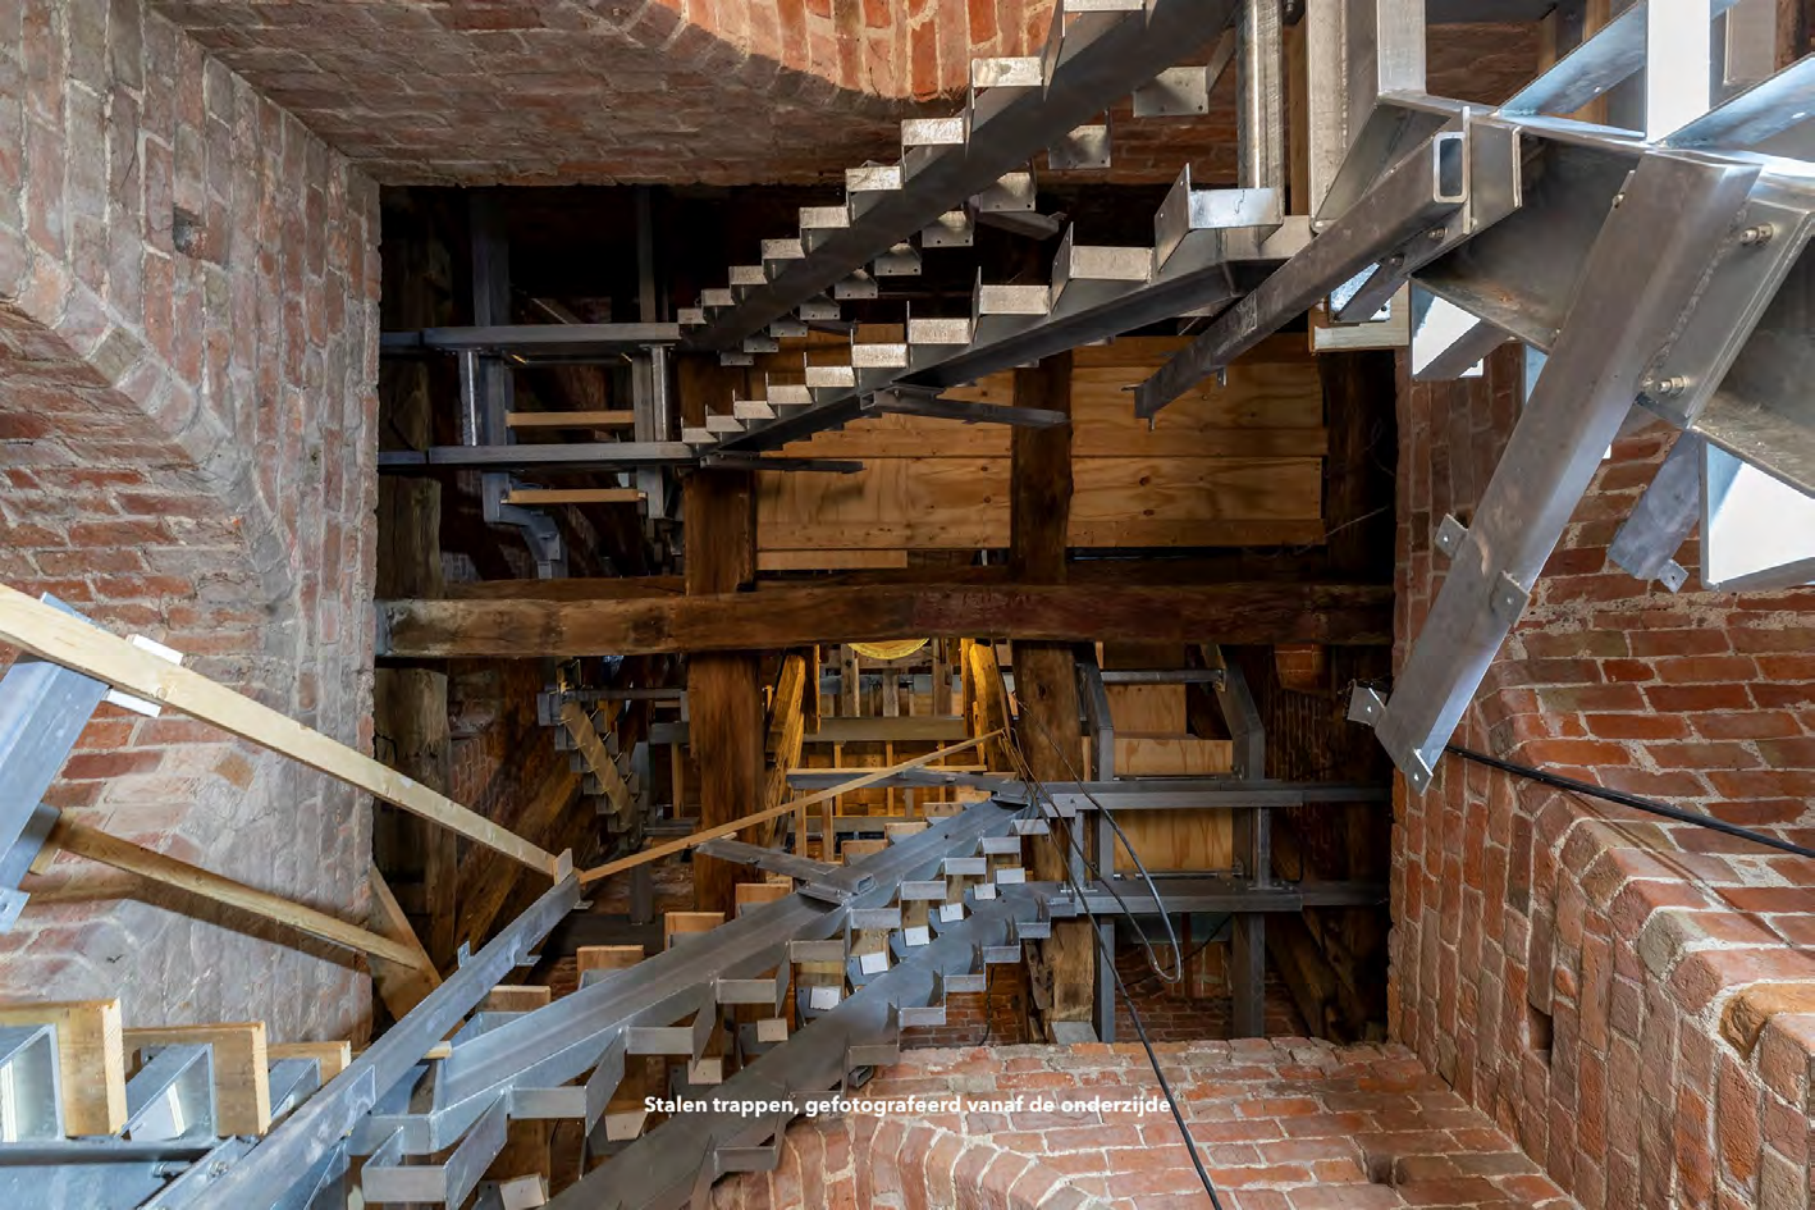
Stalen trappen, gefotografeerd vanaf de onderzijde

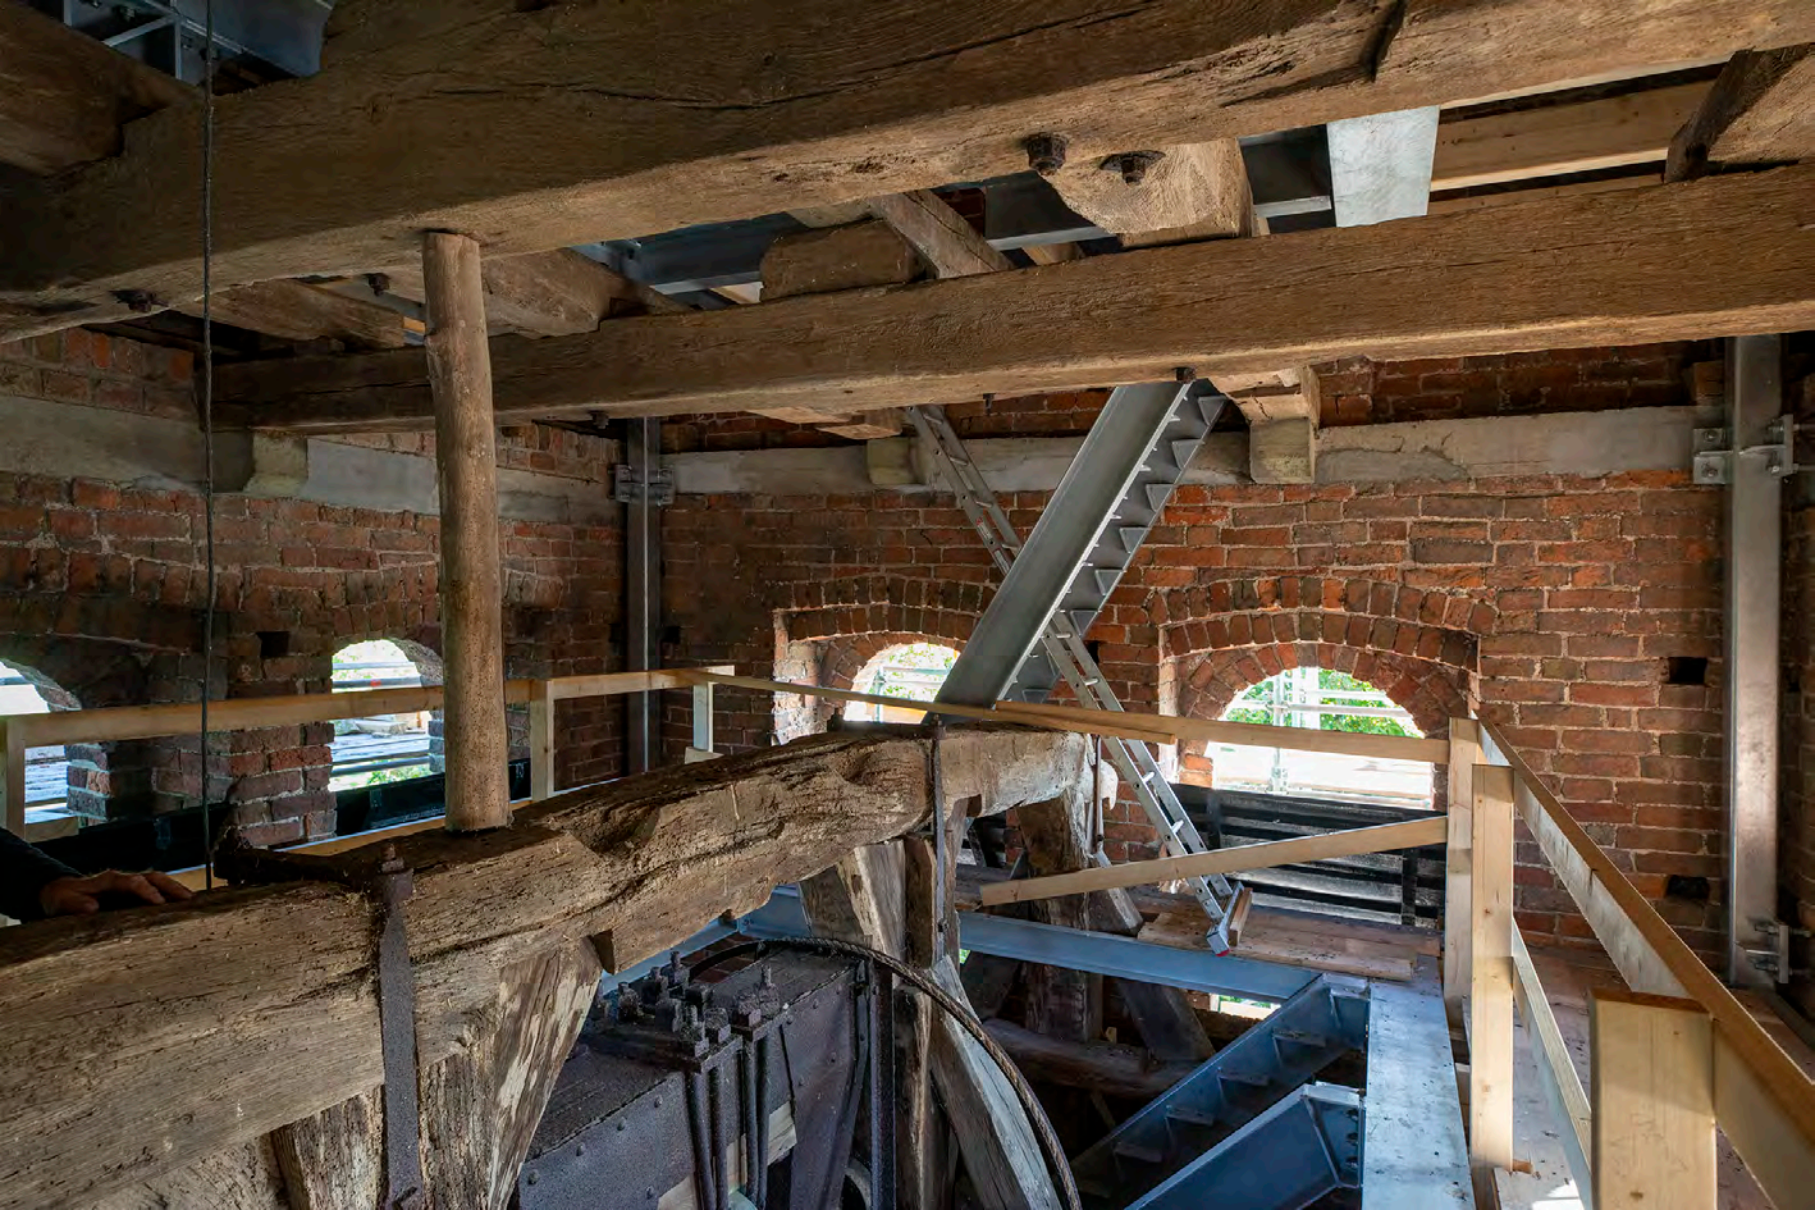
Staalconstructie een bordes waar de trappen op aansluiten

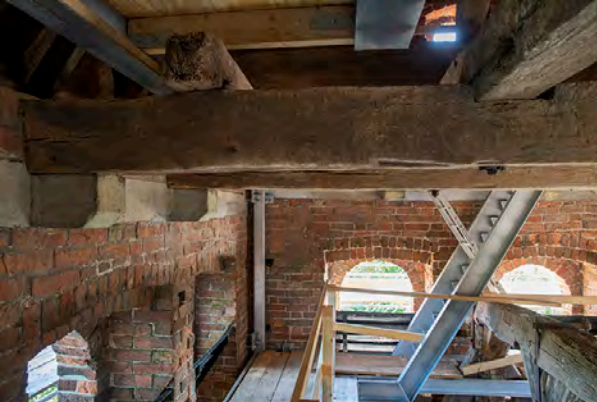
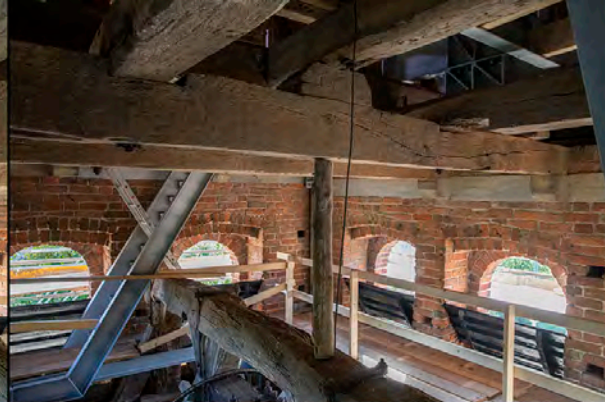
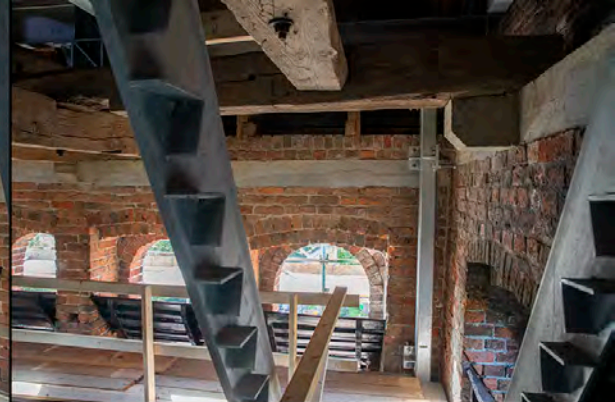
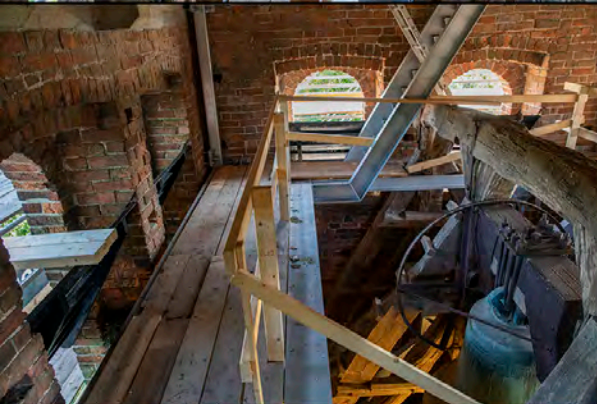
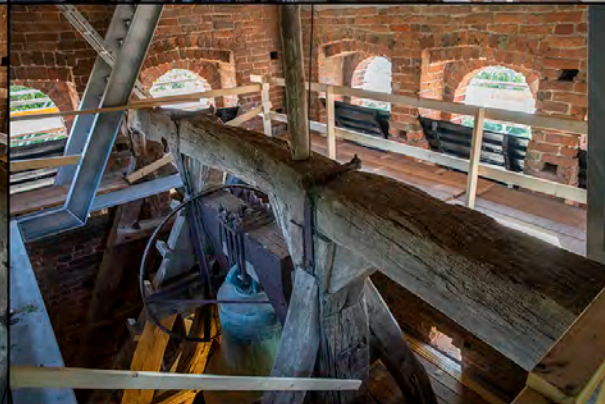
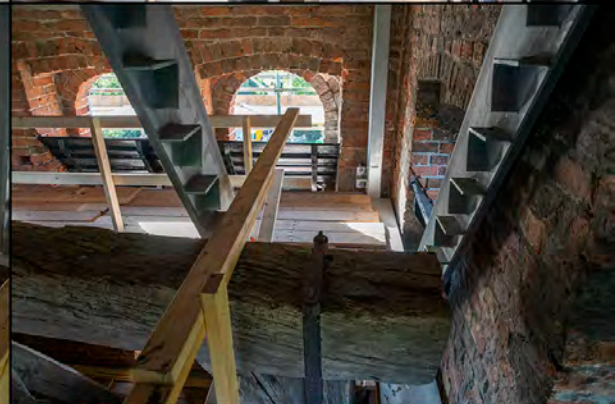
Stalen ligger van het bovenste bordes met een geknikte ligger.

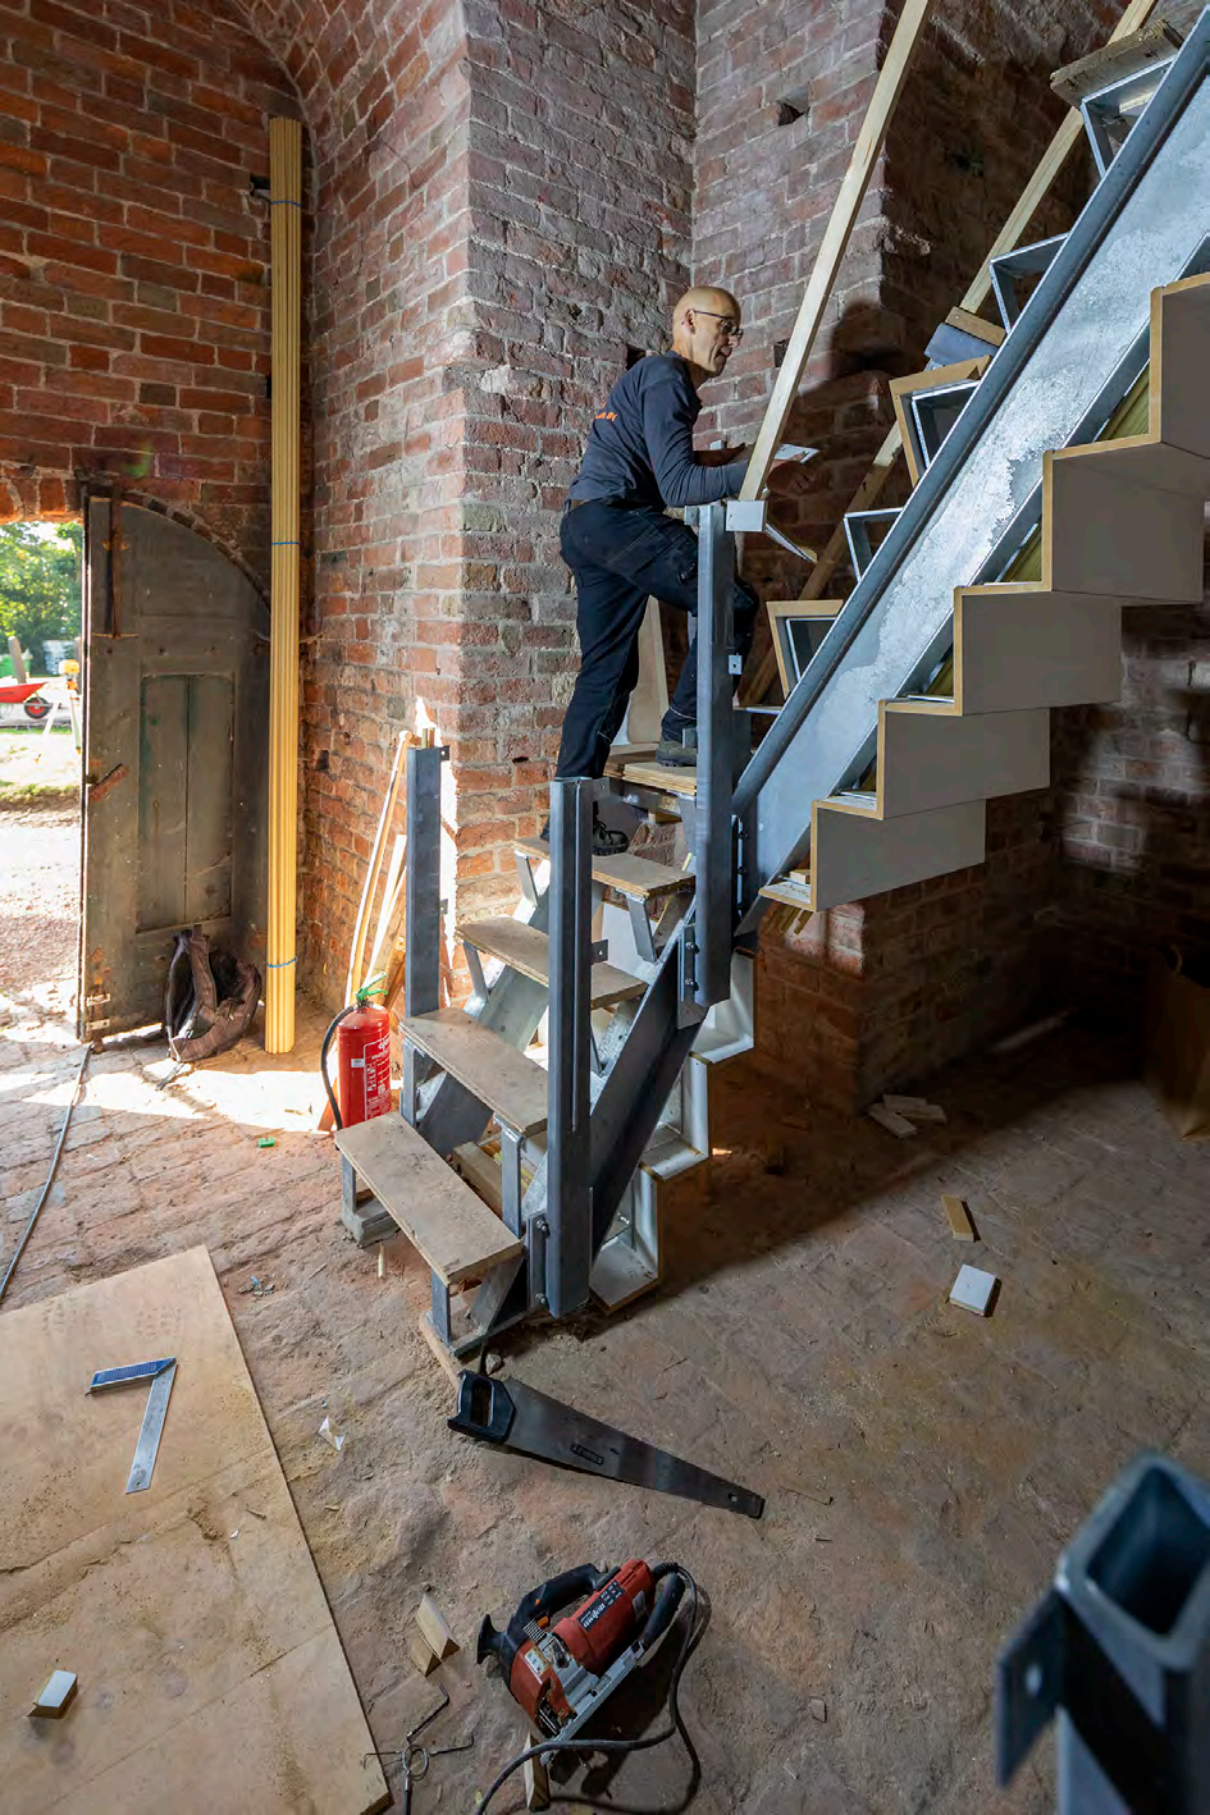
Om de constructie te kunnen stabiliseren zijn de vier stalen kolommen horizontaal opgesloten

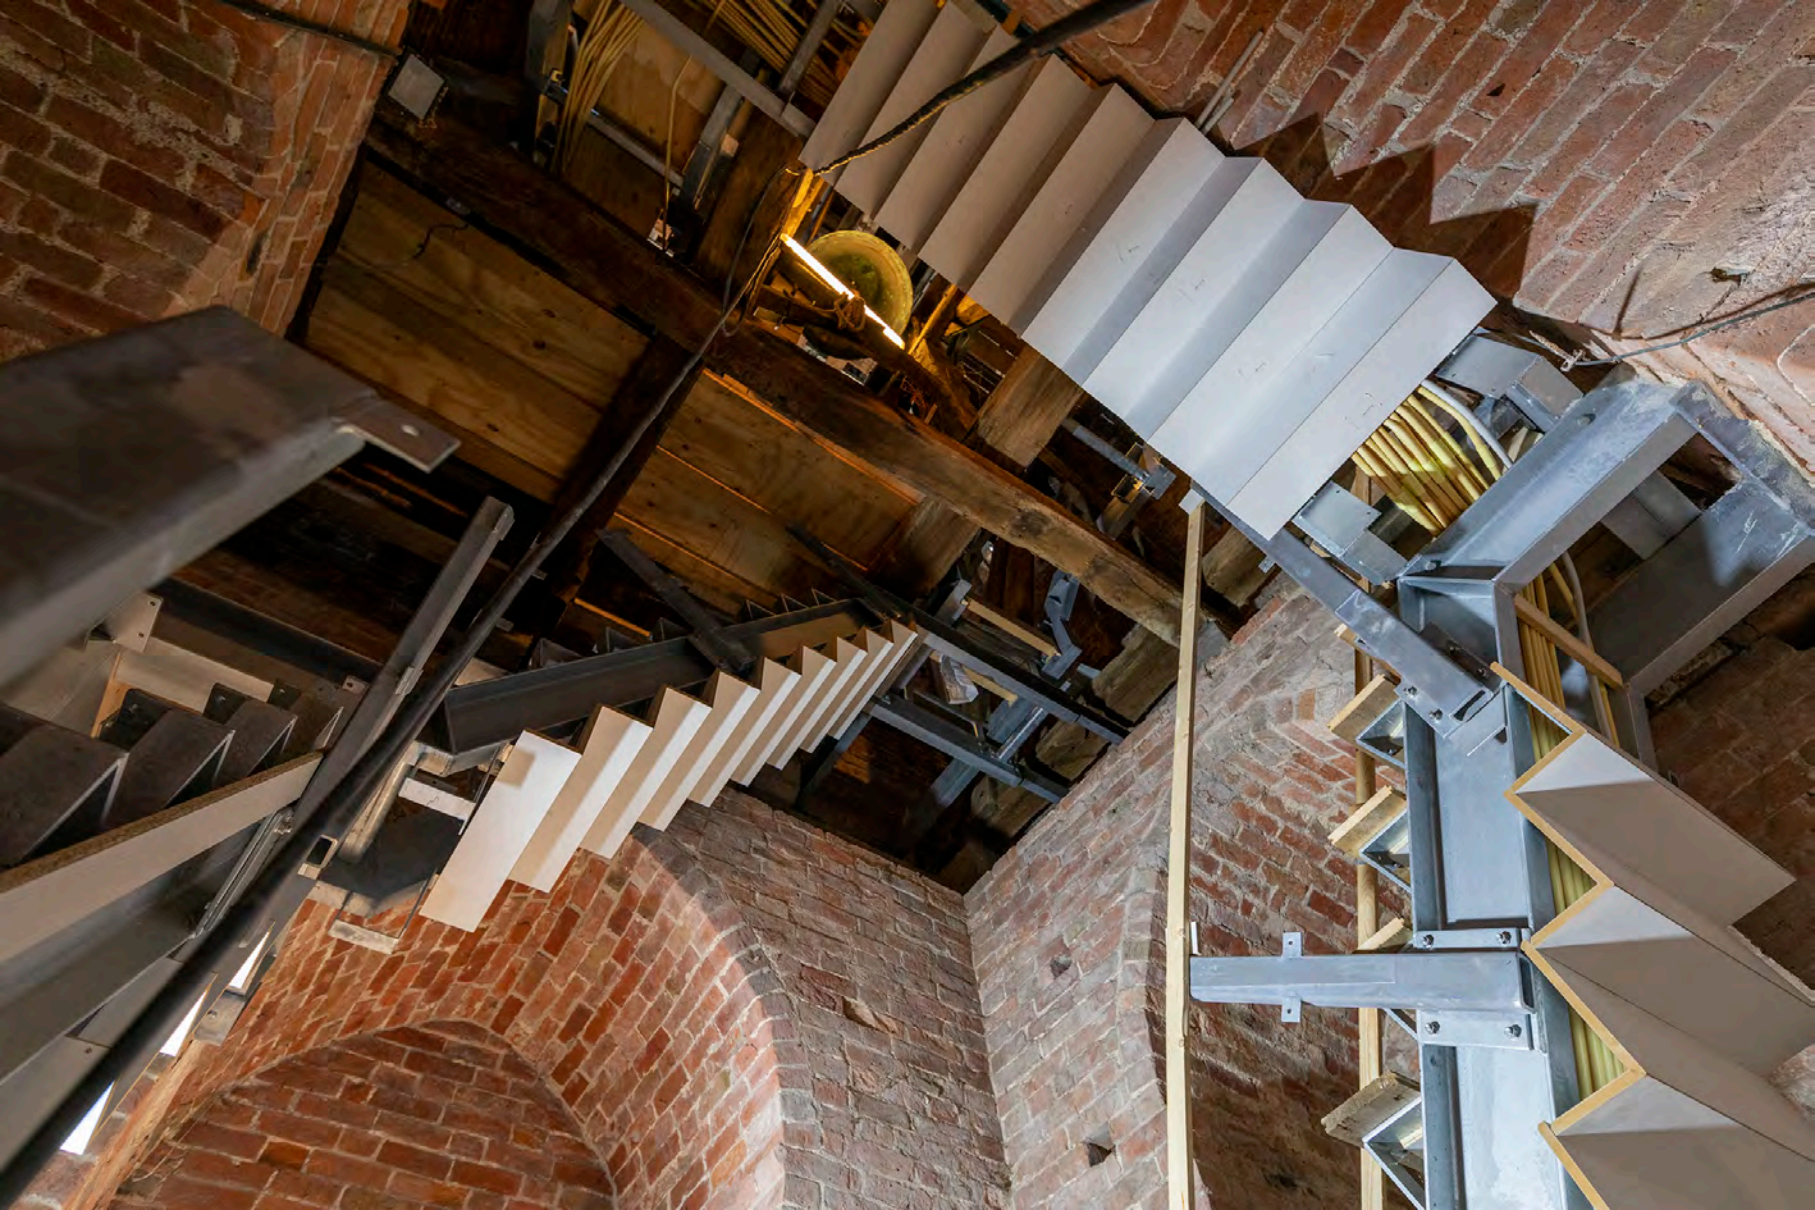
Enkele oplettingen in de gemetselde wanden waren onvermijdelijk
